PRISTUP DIJAGNOSTICI I SANACIJI OŠTEĆENJA IZAZVANIH UDAROM GELERA U CILINDRIČNI REZERVOAR ZA PROPAN BUTAN

DIAGNOSYS AND REPAIRMENT OF CYLINDRICAL STORAGE TANK FOR PROPANE-BUTANE DAMAGED BY COLATERAL IMPACT

Stručni rad / Professional paper

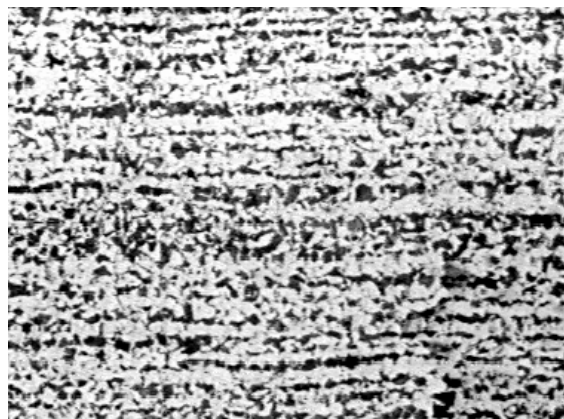
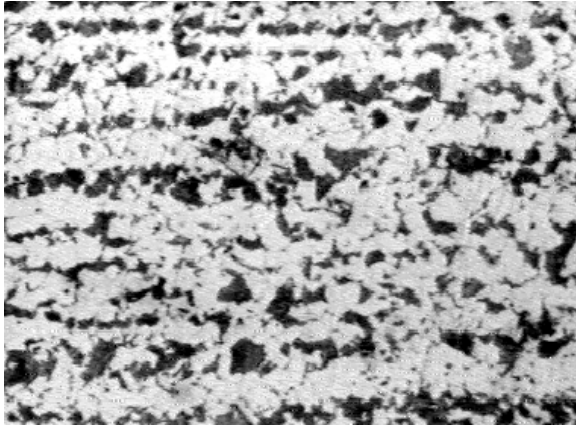
Slika P1. Feritno-perlitna deformisana struktura

deo istog materijala, tab. P1. Metalografsko-fraktografska ispitivanja su pokazala da u strukturi deformisanog dela postoji veliki broj mikroprrslina, sl. P1-P2, koje mogu biti značajni izvori koncentracije napona. Udeo pojedinih komponenti energija u ukupnoj energiji udara je nepovoljan kod epruveta izvađenih iz deformisanog dela, što pokazuje i pad plastične komponente loma, odnosno značajan pad plastičnosti materijala. Ove konstatacije su bile dovoljne da opravdaju predloženi postupak sanacije.

Struktura deformisanog dela je, kao i kod nedeformisanog dela, feritno – perlitna, sl. P1. Trakasta struktura koja je izražena i kod nedeformisanog dela delimično je razbijena, usled izrazito jakog udarnog (detonirajuć) talasa.

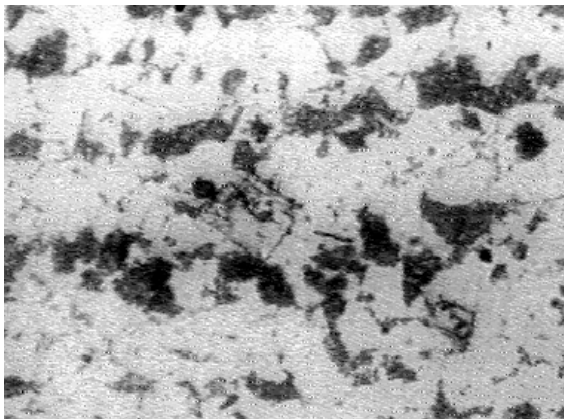
Slika P2. Feritno-perlitna deformisana struktura

Rezultat oštećenja je i pojava mikroprrslina koje se posebno dobro vide pri većem uveličanju. Na sl. P2, pri uveličanju 800×, u strukturi deformisanog uzorka jasno se vide mikroprrsline izdvojene po granicama zrna, a i u samom zrnju. Kako se radi o uzorku izvađenom iz posude pod pritiskom, a znajući uslove rada (punjenje – podizanje pritiska i pražnjenje – spuštanje pritiska, znači niskociklični zamor), ove mikroprrsline mogu da budu inicijalna mesta loma, pa sanacija tim više dobija na značaju.
