XL NAUČNO STRUČNI SKUP  
**ODRŽAVANJE MAŠINA I OPREME 2015**

## SMANJENJE TEMPERATURNOG OPTEREĆENJA JEDNOPLAŠNOG ČELIČNOG INDUSTRIJSKOG DIMNJAKA REDUCTION OF THE HEAT LOAD OF SINGLE WALL INDUSTRIAL STEEL CHIMNEY

U ovom radu opisane su mere sanacije korenog dela jednoplašnog čeličnog industrijskog dimnjaka TO Zemun (slika 1a).

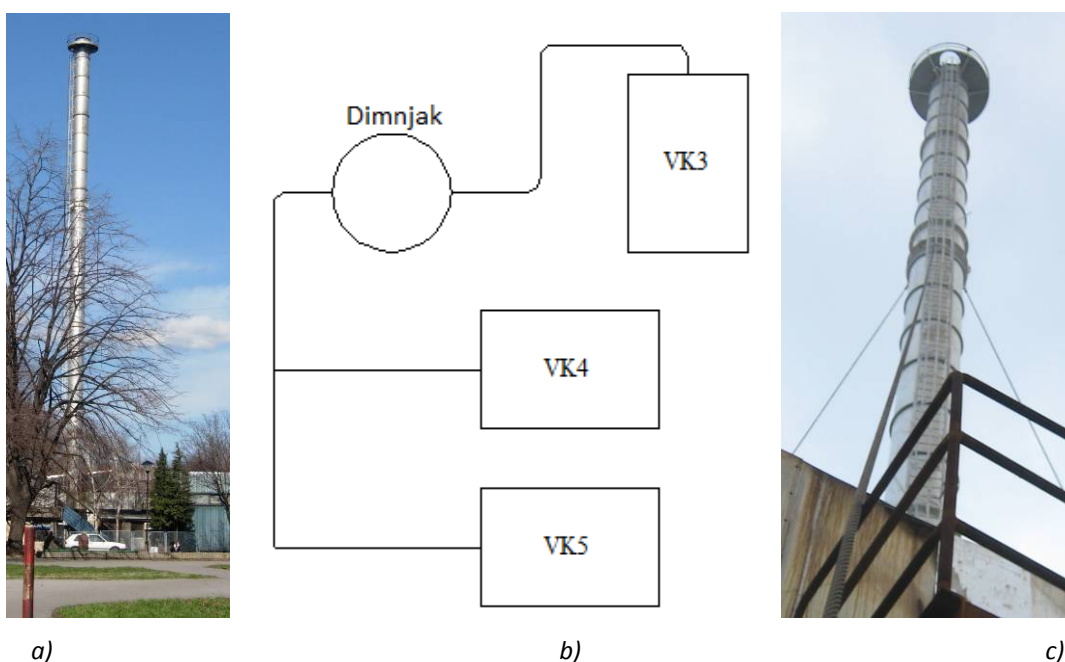
Jednoplašni čelični dimnjak u TO Zemun je visok 50m dok prečnik plašta iznosi 1400mm. Kroz dimnjak se sprovode produkti sagorevanja kotlova VK3, VK4 i VK5 (slika 1b). Tri čelična užeta prečnika 32mm preko veznog prstena na koti 33,2m služe kao dodatni oslonci dimnjaka (slika 1c).

Visoke temperature dimnih gasova iz kotla VK3 (preko 480°C u pojedinim radnim režimima kotlova) izazivaju velike temperaturne dilatacije dimnjaka. Budući da su dilatacije dimnjaka sprečene čeličnim užadima u strukturi plašta dolazi do pojave neželjenih temperaturnih opterećenja.

Slika 1. – a) Jednoplašni dimnjak kotlarnice TO Zemun; b) Šema postrojenja; c) Užad-dodatni oslonci dimnjaka;

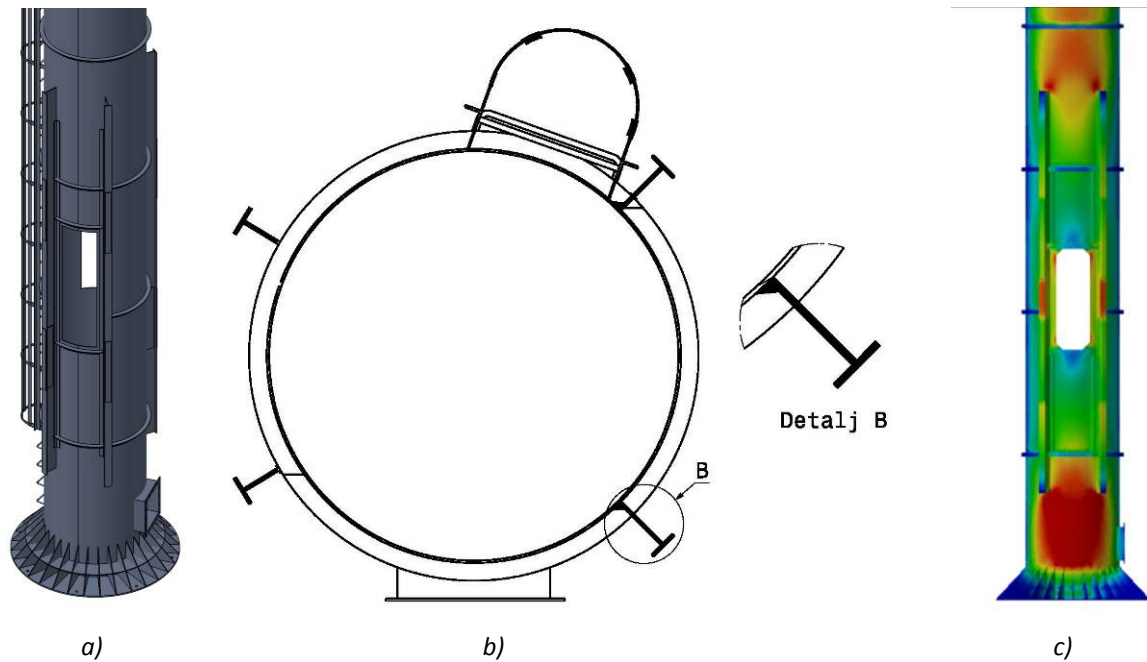
U cilju ograničenja pomeranja vrha dimnjaka pri dejstvu vetra u korenom delu dimnjaka dodaju se rebra i drugi elementi u cilju povećanja krutosti. Plašt predmetnog dimnjaka ojačan je vertikalnim ukrućenjima pri korenu u visini otvora za dimnovodne kanale (slika 2a). Raspored rebara-vertikalnih ukrućenja prikazan je na slici 2b. Poprečni presek rebara je oblika "T" profila čiji je zid zavarenim spojem vezan za plašt dimnjaka. Rebra se naglo završavaju i na mestima njihovog završetka dolazi do pojave koncentracije napona što je prikazano na slici 2c. Usled malog kontakta između rebara i plašta, te zbog velike površine rebara u kontaktu sa spoljašnjim vazduhom, rebra su znatno niže temperature od plašta dimnjaka pa dolazi do nejednake temperaturne dilatacije između ova dva elementa čime se unose dopunski termički naponi u strukturu plašta.

Slika 2. –a) Poprečni presek dimnjaka na mestu korenih ukrućenja; b) Analiza naponskog stanja u krenom delu dimnjaka metodom konačnih elemenata - crvenom bojom obeležena su mesta sa visokim naponskim stanjem

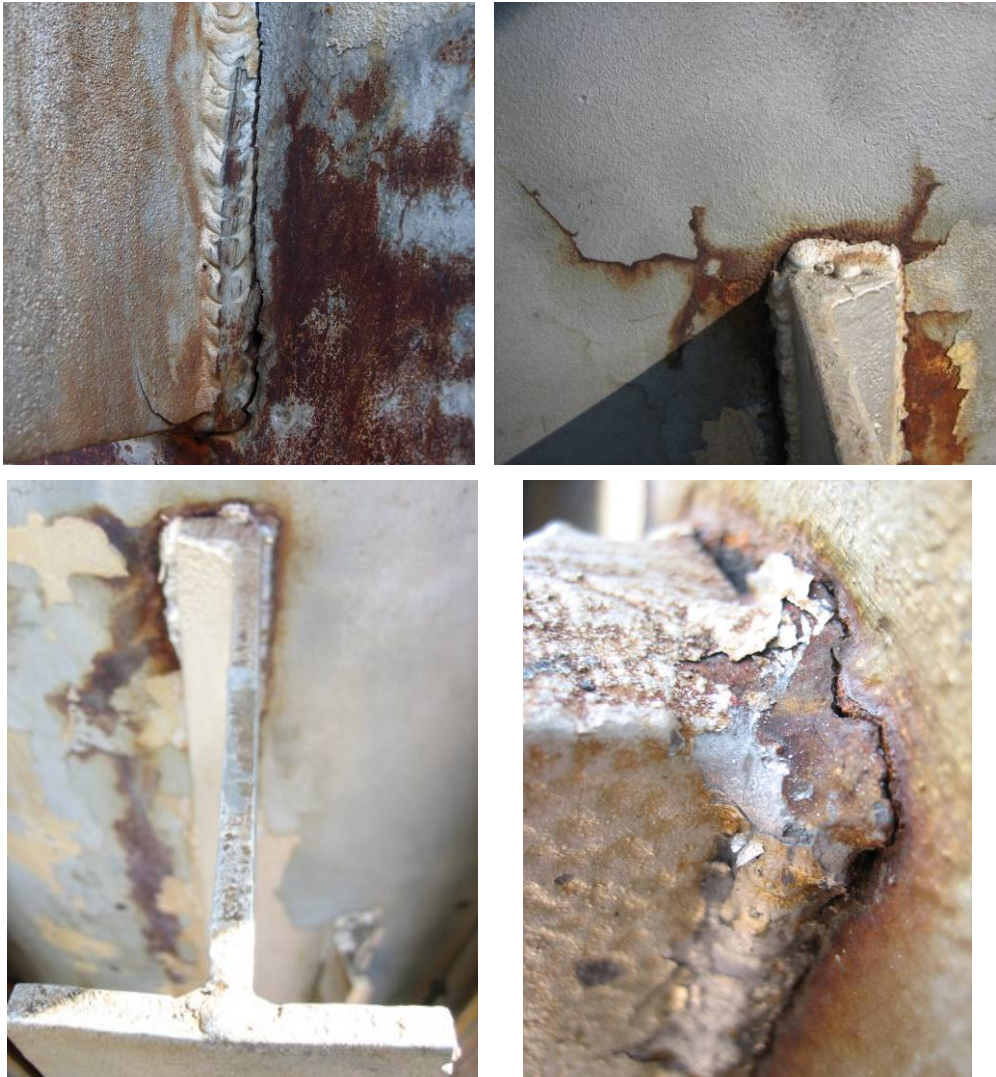
Velika termička opterećenja i dugotrajna eksploatacija dimnjaka dovela su do ubrzanog smanjenja debljine plašta dimnjaka i pojave oštećenja na strukturi plašta, penjalicama i drugim sekundarnim elementima dimnjaka. Pregledom dimnjaka uočena su oštećenja u strukturi plašta dimnjaka na mestima gde se završavaju rebra za ukrućenje dimnjaka (slika 3.)

Pojava prslina na plaštu dimnjaka rezultat je složenog spektra opterećenja dimnjaka. Neadekvatno izvedeni dodatni oslonci pomoću čeličnih užadi ne pružaju potporu dimnjaku u svim radnim režimima. Praćenjem vrednosti sila u čeličnim užadima tokom tri godine ustanovljeno je da se sila u užadima značajno menja i prevazilazi dozvoljene okvire i minimalnih i maksimalnih vrednosti. Kada kotlovi nisu u funkciji i kada se dimnjak ne nalazi u eksploataciji sile u užadima su nedozvoljeno male te se dimnjak ponaša kao samostojeća konstrukcija. Usled visoke temperature dimnih gasova nastaju temperaturne dilatacije plašta dimnjaka koje dodatno zatežu čeličnu užad. Kako ne postoji mogućnost podešavanja vrednosti sila u užadima niti mogućnost kompenzacije dilatacija pri maksimalnim radnim režimima i niskim spoljašnjim temperaturama dolazi do preopterećenja korene strukture dimnjaka i do stanja napona sa znatno višim naponskim stanjima od projektovanih što za posledicu ima iniciranje prslina i njihovo širenje.

Slika 3. –Oštećenja plašta dimnjaka na mestu spojeva sa elementima ojačanja

Na mestima koncentracije napona pri završetcima korenih ukrućenja dimnjaka došlo je do pojave prslina koje ugrožavaju integritet konstrukcije i utiču na bezbednost eksploatacije dimnjaka. Evidentirana oštećenja su sanirana lokalnom zamenom plašta dimnjaka na mestu prslina sa novim čeličnim limovima odovarajuće debljine, dimenzija 300x300mm savijenih na prečnik 1400mm koji su sučeono zavareni sa postojećim plaštom. Budući da dodatni oslonci dimnjaka ne vrše svoju funkciju na adekvatan način u svim radnim režimima dimnjaka koreni deo dimnjaka ojačan je dodavanjem dvostrukih L profila po celom obodu dimnjaka i dodatnim ojačavanjem postojećih rebara kako je prikazano na slici 4a.

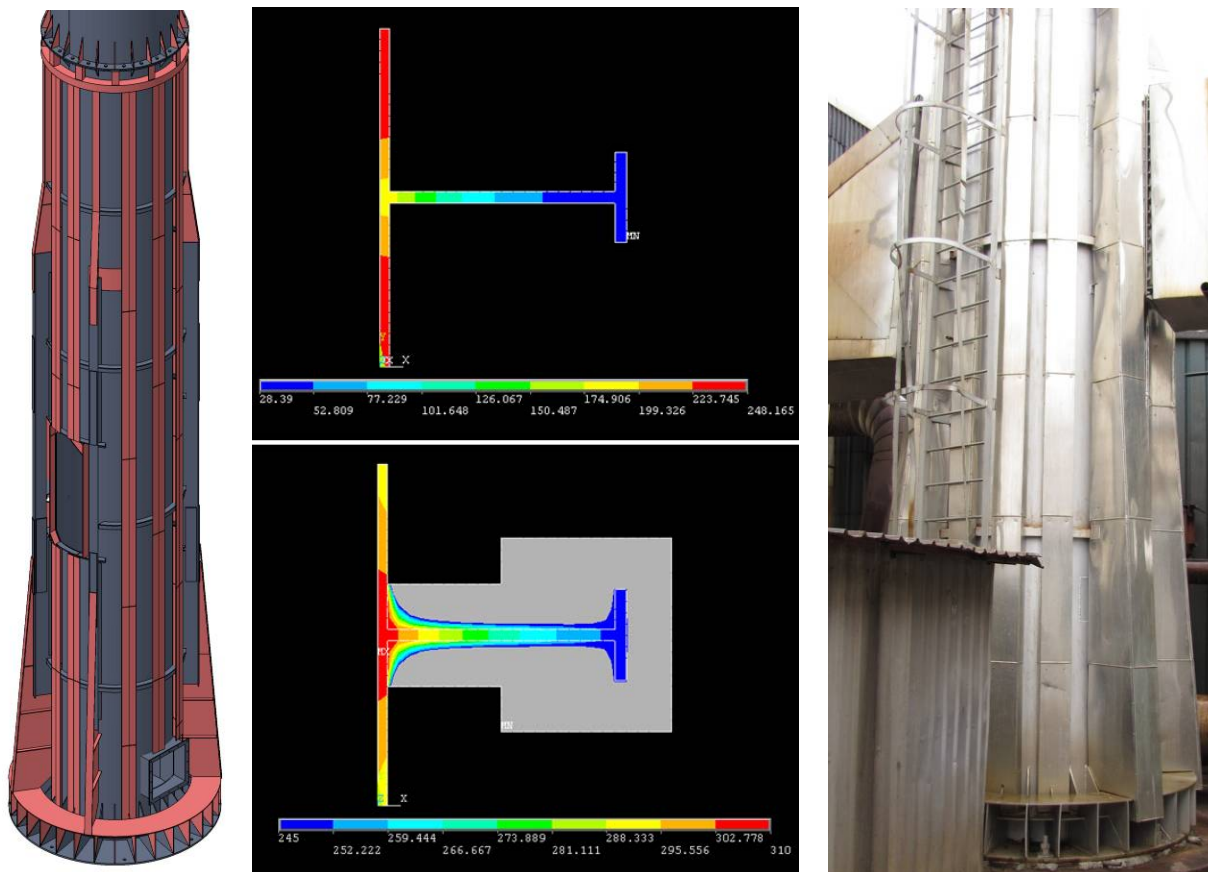
Slika 4. –a) Sanirana konstrukcija korenog dela dimnjaka; b) Konačnoelementna analiza raspodele temperature po poprečnom preseku spoja plašta i rebra; c) Termoizolaciona obloga korenih ukrčenja dimnjaka

Ugradnjom elemenata ukrućenja u korenom delu dimnjaka, izvršena je dislokacija zona koncentracije napona i ostvareno ujednačenije polje napona i deformacija. Ovakvim povećanjem krutosti korene strukture ne ugrožava se funkcionisanje dimnjaka, pristup strukturi niti mogućnost obavljanja remontnih operacija.

Visoke temperature dimnih gasova izazivaju velike temperaturne dilatacije dimnjaka. Plašt u korenom delu jednoplašnih dimnjaka se na ovaj način dodatno opterećuje, jer su temperaturne dilatacije ograničene zbog dodatnih ojačanja postavljenih vertikalno i po obodu plašta. Takođe, zbog svoje velike površine i malog kontakta sa plaštom rebra-ojačanja se brzo hlade, i time se razlika u temperaturi između plašta i rebra povećava, što dovodi do povećanja termičkih napona na plaštu dimnjaka i pojave pukotina u strukturi plašta na mestu spojeva sa ojačanjima. Kako bi se ove pojave ublažile konstruisan je poseban sklop termičke izolacije kojim su dodatna ojačanja dimnjaka obložena. Time se ojačanja sporije hlade (zadržavaju toplotu) i obezbeđuje se ravnomernija raspodela temperature, kao i smanjenje razlike u temperaturama plašta i ojačanja (slika 4b), što doprinosi očuvanju integriteta celokupne konstrukcije dimnjaka. Na slici 4c prikazane su termoizolacione obloge korenih ukrućenja dimnjaka.

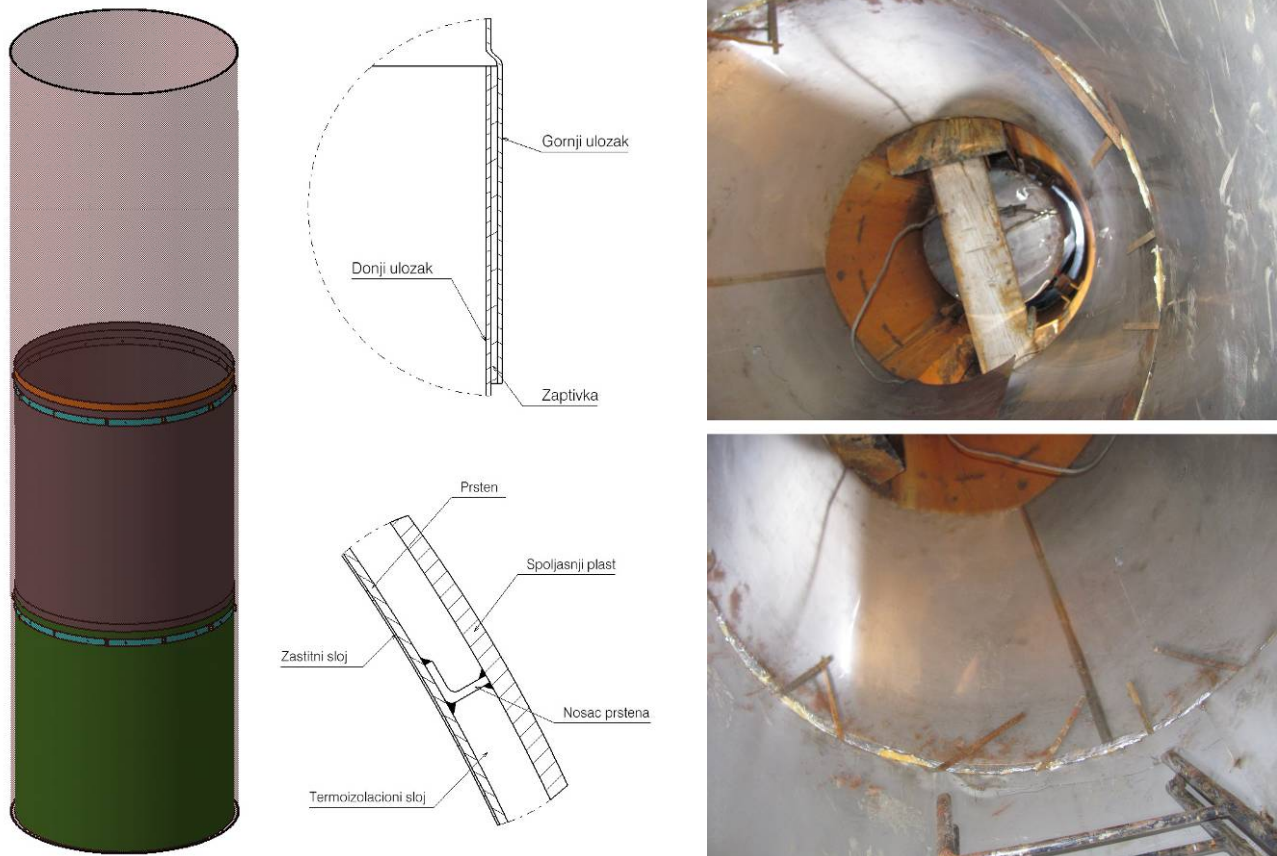
Slika 5. –Termoizolacioni ulošci

Ugradnjom originalnih termoizolacionih uložaka sa mineralnom vunom smanjena je temperatura plašta dimnjaka a samim tim i temperaturna dilatacija plašta (slika 5a). Konstrukcija uložka maksimalno olakšava montažu unutar dimnjaka (slika 5b). Termoizolacioni sloj mineralne vune zaštićen je limom od nerđajućeg čelika kako ne bi došlo do oštećenja na termoizolacionom sloju. Na ovaj način smanjeno je i habanja dimnjaka prouzrokovanog abrazivnim i korozivnim dejstvom produkata sagorevanja, te se očekuje znatno sporija promena debljine plašta u odnosu na prethodno stanje. Debljina uložka od samo 25mm ne ugrožava pravilno funkcionisanje dimnjaka, dok materijali od kojih je uložak izrađen mogu da trpe temperature do  $1000^{\circ}\text{C}$  budući da je geometrija konstrukcije osmišljena tako da temperaturne dilatacije metalnih delova uložka nisu ograničene.
