Оцена интегритета цевног система вреловодног котла изложеног корозији

Стручни рад

Integrity Assessment of Hot-Water Boiler Tubing System Exposed to Corrosion

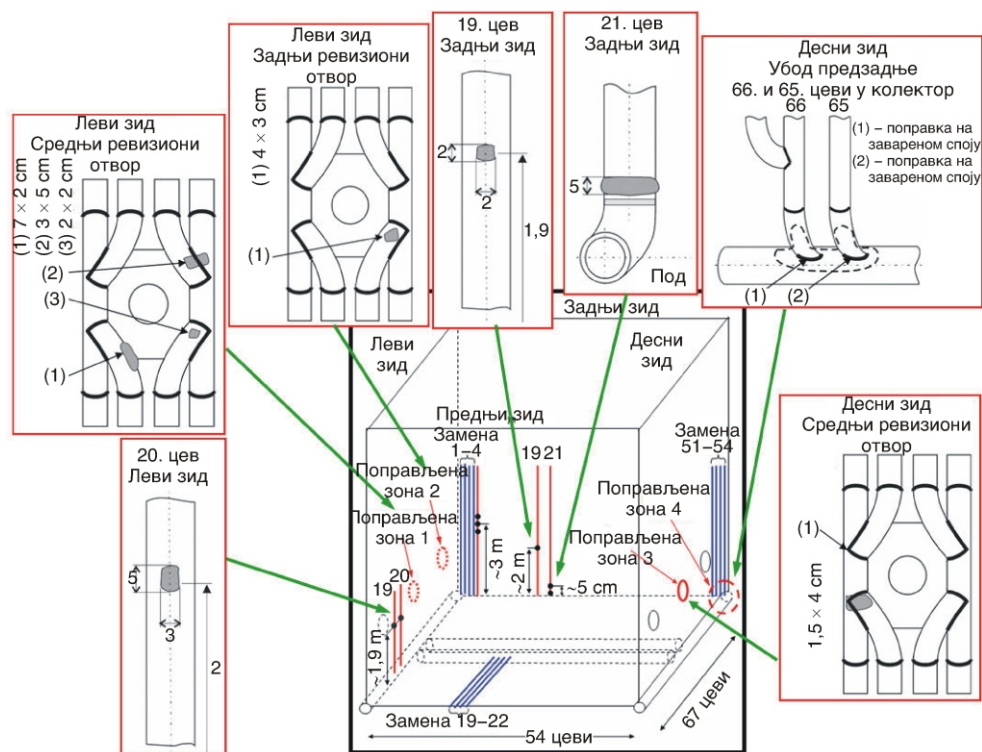
Према подацима из експлоатационе историје котла, први проблеми се јављају на екранским цевима (57 4, челик S1214.1.) у виду цурења појединих цеву, због којих је након десет година рада извршена замена делова цевног система у ложишту, сл. 2.

Слика 2. Позиције замењених и шематски приказ поправљених екранских цеву [6]

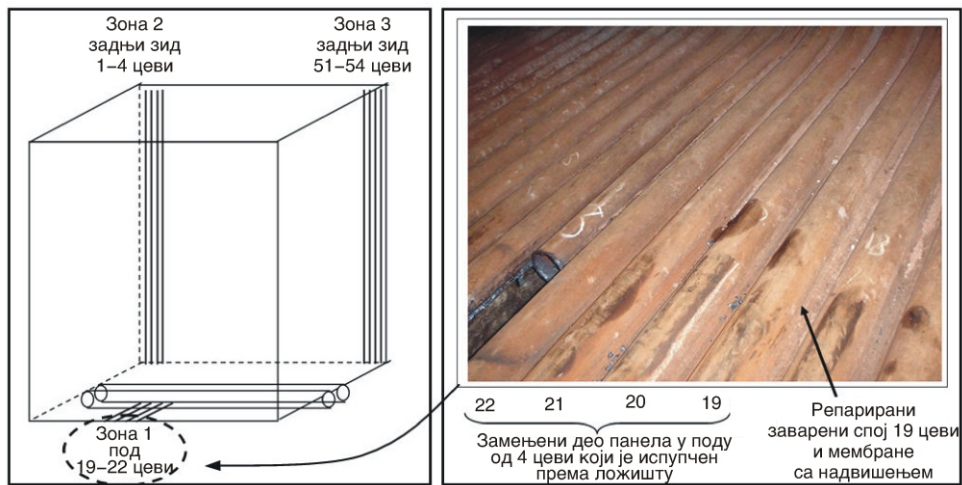
Такође су уочене деформације појединих цеви у виду испупчења ка ложишту котла и то у три зоне, сл. 3.

Слика 3. Зоне деформације екранских цеви

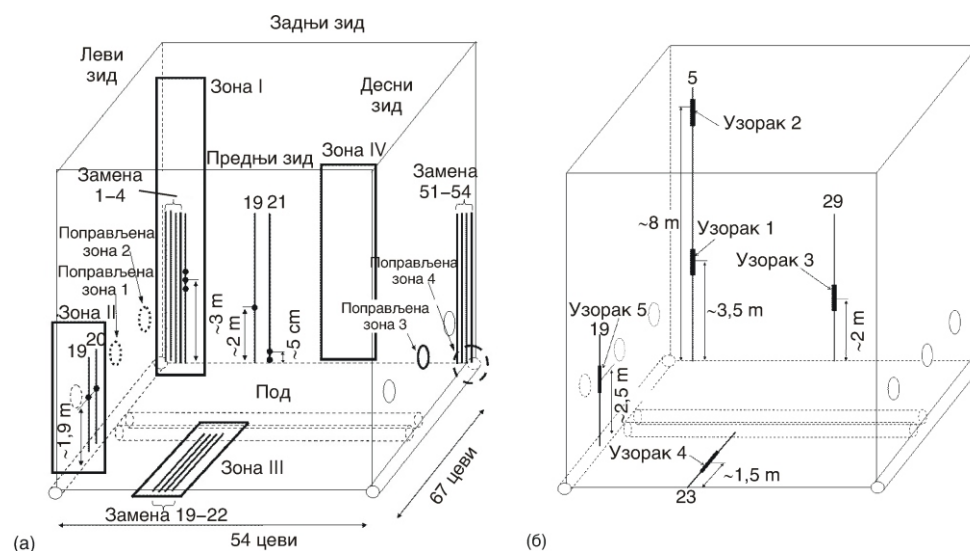
На основу података из експлоатационе историје екранског испаривача, визуелне контроле *in situ* и испитивања помоћу уређаја EMF3-MI, дефинисане су „критичне” зоне и локације из којих су исечени цевни узорци за испитивање методама са разарањем, сл. 4 (а, б).

Слика 4. Позације „критичних” зона (а) и локације узорковања цевних узорака (б)

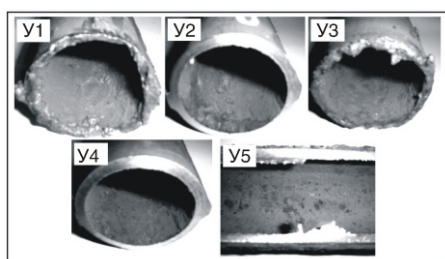
Визуелна контрола. На унутрашњој површини стране цеви окренуте ка ложишту, код свих пет узорака, уочене су вишеслојне, по дебљини неравномерне (до 3 mm) растресите наслагe црвенкасто–смеђе боје (хематит) испод којих постоји снажно корозионо оштећење у виду кратера различите дубине продора, сл. 5.

Слика 5. Унутрашња површина стране цевних узорака окренуте ка ложишту

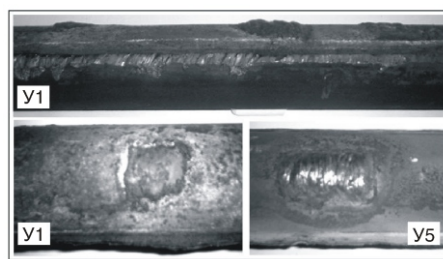
Цевни узорци бр. 1 и 5 садрже и области (30–40 mm) које су заварене приликом поправке, сл. 6. Све поправљене зоне карактерише изразито надвишење, висине до 35 mm које представља грешку заваривања, али и потенцијална места за настанак нових оштећења.

Слика 6. Изглед поправљених области за надвишењем

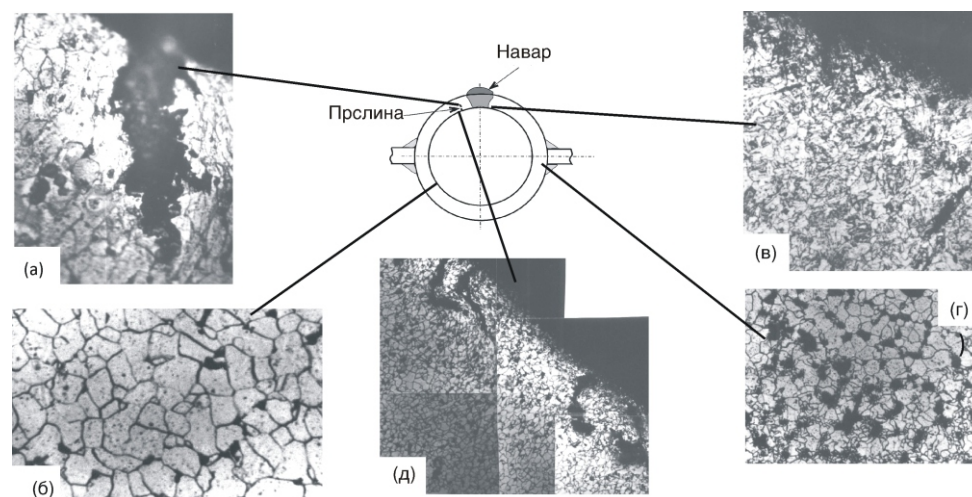
Слика 7(а–д). Узорак 1, прстен за испитивање микроструктуре, позиције испитивање на попречном пресеку цеви

(а) основни материјал; (б) унутрашња сирана; (в) зона поправке, унутрашња сирана, прслине; (г) зона ушцаја шойлоје мембране; (д) унутрашња сирана, прслине

Код узорка 1 (задњи зид, 5. цев, ката 3,5 m од пода) прстен је исечен из цеви
на начин да је обухваћена и зона поправке што је шематски приказано на сл. 7.

- да је основна микроструктура феритно–перлитна, као што се и очекује за ову
класу челика, али са врло малим садржајем перлитног микроконституента (3,5%
перлита што одговара челику са садржајем угљеника од свега 0,04%), и
- да су у зони поправке уочене, у широј области, све секвенце веома грубих
структура зона утицаја топлоте као и постојање прслина са унутрашње стране
цеви, чија појава указује или на неодговарајући поступак поправке или на неод-
говарајуће параметре заваривања током поправке.

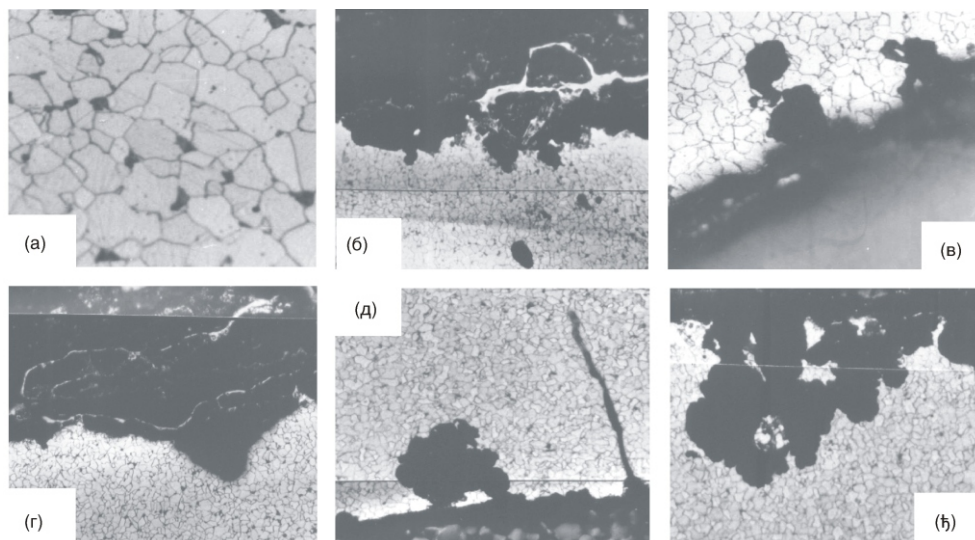
Микроструктурне карактеристике узорка 2 (задњи зид, 5. цев, ката 3,5 m од
пода ложишта са врха панела) су приказане на сл. 8(а–ђ) са којих може да се констату-
је да:

- је основна микроструктура скоро чисто феритна, перлитни микроконституент је
спорадичан, са нехомогеном расподелом и у веома малој количини,
- са унутрашње стране цеви постоје корозиона оштећења у виду корозионих
кратера (дубине 0,6–09 mm), галванске корозије и наслаге дебљине 0,8–1,0 mm, и

Слика 8(а–ђ). Узорак 2, позиције испитиване на попречном пресеку цеви
(а) основни материјал; (б) унутрашња стирана, наслаге; корозиони крајтери; (в) спољашња
стирана, разугљеничење, корозиони крајтери; (г) унутрашња стирана, наслаге, корозиони
крајтери; (д) спољашња стирана, прслине, крајтери; (е) унутрашња стирана, повезани
корозиони крајтери

- да са спољашње стране цеви постоје корозиони кратери дубине до 0,3 mm (гасна корозија) као и прслине, дубине продора до 0,85 mm; по неким карактеристикама, пре свега по начину иницијације, уочена прслина би могла да се сврста у категорију корозионо-заморних прслина.

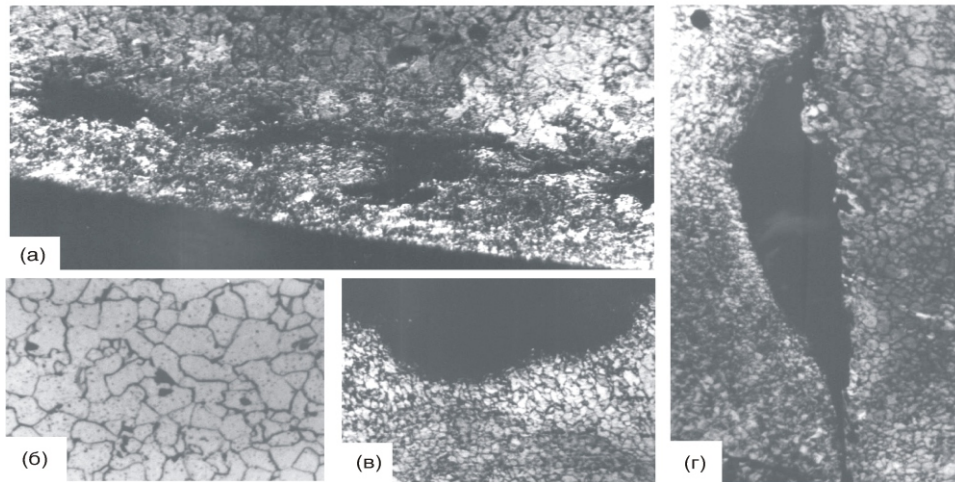
Микроструктурне карактеристике узорка 3 (задњи зид, 29. цев, ката 2,0 m од пода ложишта) су приказане на сл. 9(а–г) са којих може да се констатује да је:

- основна микроструктура скоро чисто феритна, перлитног микроконституента има местимично, са нехомогеном расподелом и у веома малој количини (4% перлита, 0,035% C),

Слика 9(а–г). Узорак 3, позиције испитиване на попречном пресеку цеви

- (а) спољашња површина, прслине и преваљаности / раслојавање у поповршинском слоју;
 (б) основни материјал; (в) унутрашња страна, разуљеничење, корозиони крајер;
 (г) спој цев-мембрана, зрешка везивања, прслине

- да са унутрашње стране цеви постоје корозиона оштећења у виду корозионих кратера (дубине до 0,6 mm) и наслаге дебљине 0,8–1,5 mm, и
- да се са спољашње стране цеви опажају корозиона оштећења са бројним корозионим кратерима и потповршинским прслинама које се пружају паралелно са осом цеви и могу да буду или последица грешака из производње – преваљаности или корозионог раслојавања због грешака.

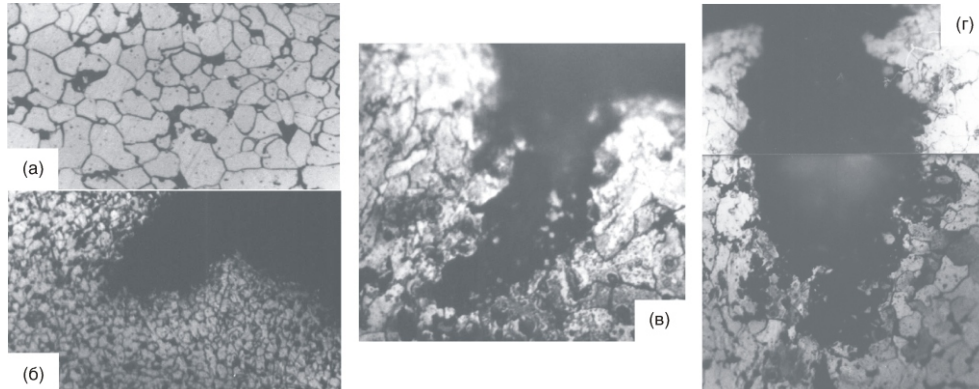
Микроструктурне карактеристике узорка 4 (предњи зид, 23. цев, на растојању од 1,5 m од предњег зида ложишта) су приказане на сл. 10(а–г) са којих може да се констатује:

- да је основна микроструктура феритна-перлитна, са перлитним микроконституентом у количини од 7% (0,06% C),
- да са унутрашње стране цеви постоји деформација потповршинских слојева у близини оштећења, изразито корозионо оштећење у виду корозионих кратера дубине до 0,7 mm и наслаге дебљине 0,3–0,5 mm, и
- да са спољашње стране цеви постоје корозиони кратери и наслаге.

Слика 10(а–г). Узорак 4, позиције испитиване на попречном пресеку цеви
 (а) основни материјал; (б–г) унутрашња страна, корозиона оштећења

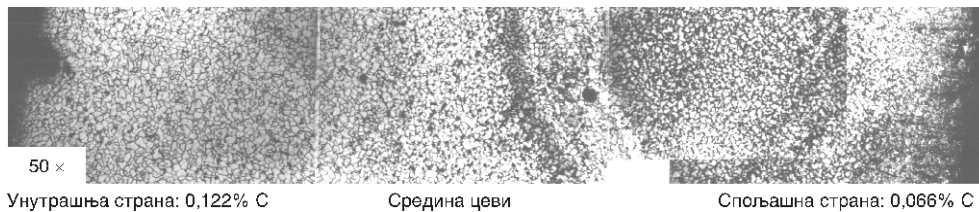
Микроструктурне карактеристике Узорка 5 (леви зид, 19. цев, ката 3 м од пода) су приказане на сл. 11(а, б) са којих може да се констатује да је:

Слика 11(а). Узорак 5, попречни пресек по дебелини цеви

- да је основна микроструктура феритна-перлитна, са изразитом концентрацијском нехомогеношћу; садржај угљеника са спољашње стране износи 0,066%, а са унутрашње 0,122%; количина перлитног микроконституента варира по дебелини зида цеви у зависности од количине угљеника; деформација средњих микро-структурних слојева као последица производње цеви; шупљине; укључци,
- да са унутрашње стране цеви постоје корозиона оштећења, наслаге и корозиони кратери, и
- да површински слојеви са спољашње стране садрже прслине.

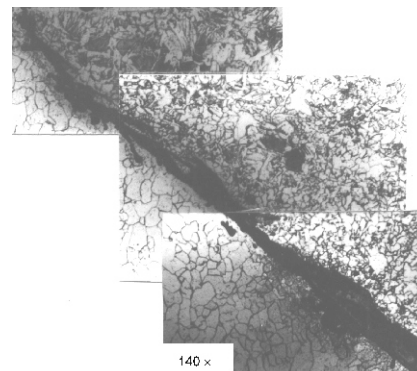
Слика 11(б). Узорак 5, зона мембране, грешка везивања, прслине, груба зона утицаја топлоте
