# **METODOLOGIJA OCENE EKSPLOATACIONA POUZDANOSTI I UNAPREĐENJA MERA ODRŽAVANJA MAGISTRALNIH CEVOVODA SPROVEDENA NA PRIMERU**

## **SERVICE RELIABILITY ASSESSMENT METODOLOGY AND MAITENANCE IMRUVEMENT OF MAGISTRAL PIPELINES THROUGH EXAMPLE**

**G.M.Bakić<sup>\*</sup>, V.B.Šijački<sup>\*</sup>, M.B.Đukić<sup>\*</sup>, B.M.Rajičić<sup>\*</sup>, B.M.Andelić<sup>\*\*</sup>**

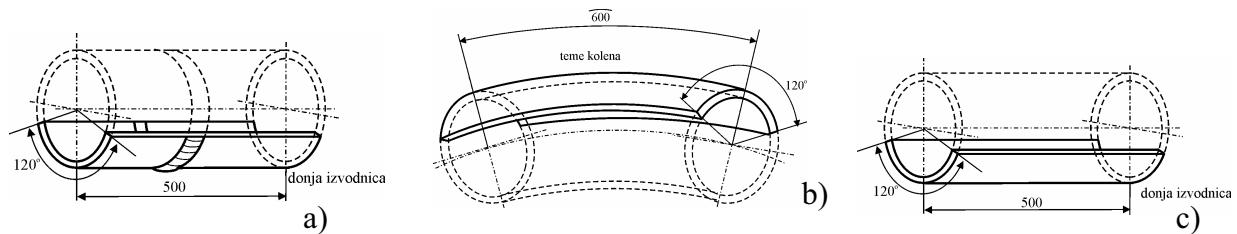
Zbog velike dužine cevovoda, detaljno ispitivanje klasičnim metodama bez razaranja nije imalo svrhe, zbog čega je odlučeno da se na pozicijama koje su kritične sa aspekta rada, jer po svojoj konfiguraciji i naponskom stanju predstavljaju pogodna mesta za nastanak oštećenja, izvrši uzorkovanje. Uzorci su obuhvatili: U1 – ravnu deonicu sa zavarenim spojem sa početka cevovoda, slika 1a; U2 – ravnu deonicu sa sa zavarenim spojem iz srednjeg dela cevovoda koji je duže bio bez izolacije, slika 1a; U3 – istegnuti deo cevnog luka na deonici gde je slabije funkcionisao sistem oslanjanja, slika 1b; U4 – deo cevnog luka koji sadrži zavareni spoj, slika 1a i U5 – ravnu deonicu u blizini drugog kraja cevovoda, slika 1c. Eksplotaciona upotrebljivost ispitivanog parovoda, koja je prikazana u ovom radu, je

Slika 1 Vrste uzoraka isečenih sa deonica magistralnog cevovoda

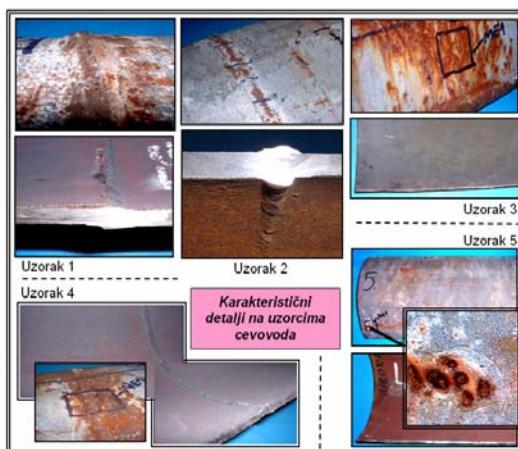
*Vizuelna kontrola sa makrosnimanjem* - utvrđeno prisustvo i karakter naslaga, stepen oštećenja i deformisanost uzoraka cevi, slika 2. Konstatovana je opšta korozija sa unutrašnje strane cevovoda (uzorci 2 i 5) i lokalna korozija sa spoljašnje strane cevi u vidu grupisnih korozionih kratera veće dubine, čija dubina je dostizala  $> 1,5$  mm (uzorak 5), greške u zavarenim spojevima (uzorci 2 i 4).

Slika 2 Makrosnimci vizuelne kontrole uzorka cevovoda

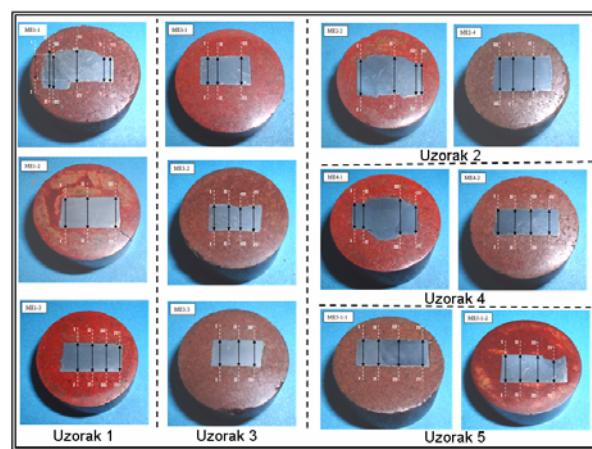
*Dimenziona kontrola uzorka* je izvršena merenjem debljine zida na metalografskim uzorcima (najpreciznije merenje debljine zida), tabela 3 i slika 3, koja su poslužila kao podloga za kontrolne proračune napona u zidu cevi i minimalno potrebne debljine.

Slika 3 Metalografski uzorci sa pozicijama merenja debljine zida

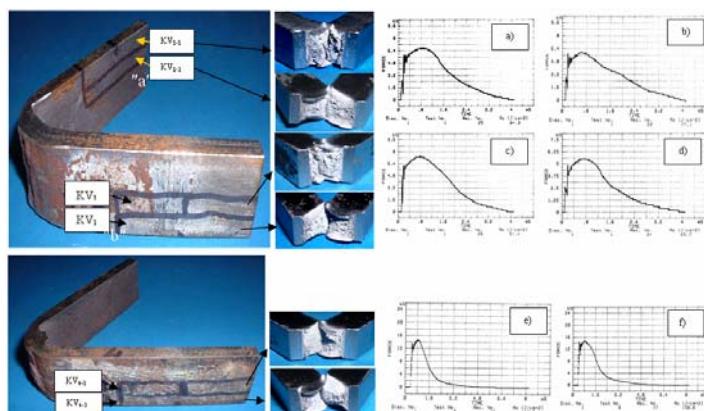
*Ispitivanje udarne žilavosti* je izvršeno na instrumentiranom klatnu na uzorcima 1 i 4, slika 4, na KV epruvetama čiji je zarez postavljen u pravcu otvaranja prsline u zoni zavarenog spoja, odnosno u pravcu koji je normalan po debljini cevi u odnosu na njega, tabela 5.

Slika 4 Šema isecanja epruveta za ispitivanje žilavosti, prelomne površine i dijagrami sila-vreme za: a) KV<sub>1-1</sub>; b) KV<sub>1-2</sub>; c) KV<sub>1-3</sub>; d) KV<sub>1-4</sub>; e) KV<sub>4-1</sub>; f) KV<sub>4-2</sub>

Dobijeni rezultati ispitanih uzoraka su zadovoljavajući i odlikuju se vrlo visokim vrednostima energije utrošene za lom epruveta. Takođe, energija širenja prsline je po vrednosti veća od energije za inicijacije. Sve površine loma imaju izgled koji je u skladu sa dobijenim energijama i ukazuju, kao i dijagrami na slici 4, na dobra svojstva duktelnosti ovog materijala. Ova konstatacija inače predstavlja preduslov za pozitivnu ocenu integriteta cevovoda izloženih unutrašnjem pritisku.

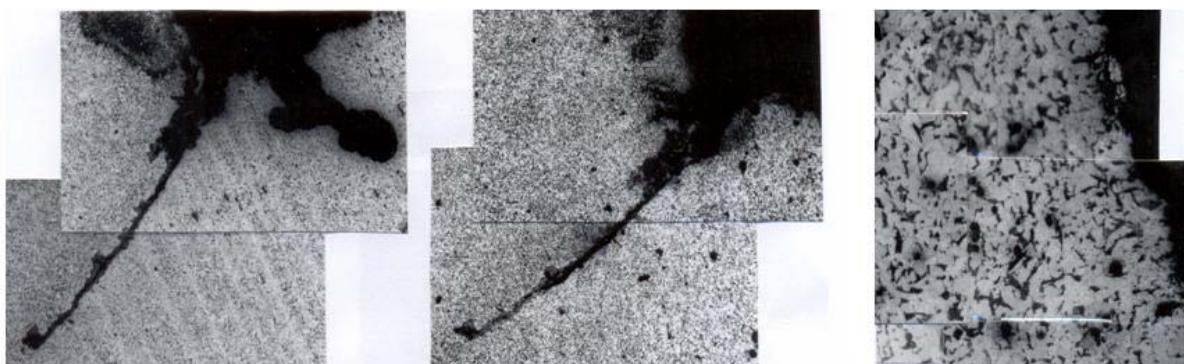
*Mikrostruktura ispitivanja* su pokazala da je struktura materijala nehomogena, sa velikom količinom grešaka iz fabrikacije (šupljine, prsline, neravnomerna sekundarna trakovost posebno izražena sa unutrašnje strane, ogromna količina MnS uključaka, nehomogena mikrostruktura) i da su prisutne greške zavarivanja (smaknutost, prsline, neprovare, šupljine), slika 5. Površinski sloj sa unutrašnje strane je izložen koroziji. Izgled oštećenja treba korelirati sa lošim mikrostrukturnim stanjem koje se odlikuje manjom otpornošću prema koroziji u odnosu optimalnu mikrostrukturu.

Slika 5 Greške i nehomogenosti u mikrostrukturi ispitivanih uzoraka

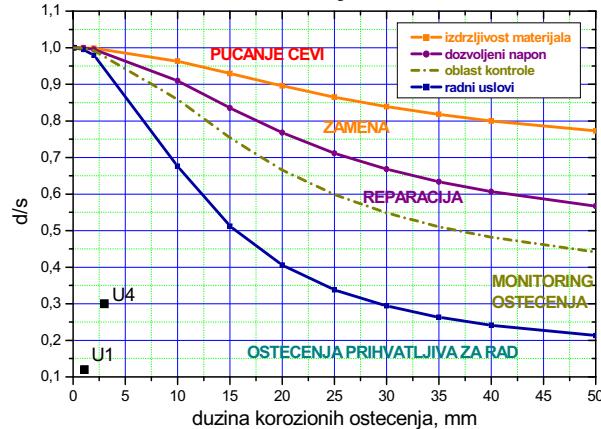
*Eksplotaciona upotrebljivost parovoda sa aspekta uticaja korozionih oštećenja* [2,3]. U cilju utvrđivanja uticaja prisutnih korozionih oštećenja na pouzdanost rada cevovoda, za postojeće dimenzije i uslove rada, kao i projektne parametre napravljen je dijagram pucanja/curenja cevi, slika 6. Ovim dijagrame se u osnovi proverava da li cevovod sa postojećim korozionim oštećenjem ima eksplotacionu upotrebljivost i da li može da mu se garantuje siguran rad. Izrada ovakvog tipa dijagrama je vrlo značajna za cevovode velikih dužina i omogućuje praćenje njegovog pouzdanog rada sa najmanjim brojem ispitivanja. Ovakvi dijagrami, slika 6, uobičajeno sadrže pet oblasti mogućeg rada cevi sa korozionim oštećenjima na unutrašnjoj i spoljašnjoj površini: 1) oblast sigurnog rada – proverava se u odnosu na napon koji izazivaju radni uslovi; ovo je najstroži limit koji garantuje da su sva oštećenja pouzdana za rad; 2) oblast monitoringa oštećenja - ukoliko je oštećenje takvih dimenzija da je napon u zidu cevi nešto veći od radnog napona, propisuju se mere periodičnog praćenja i moguće je računati na pouzdan rad; 3) oblast reparacije – prisutna oštećenja svojim dimenzijama izazivaju napon u zidu cevi blizak dozvoljenom naponu ali je moguće izvršiti popravku pre pucanja cevi, čime se deonici sa oštećenjem vraća pouzdanost za dalji rad; 4) oblast zamene – napon u zidu cevi veći od dozvoljenog ali ipak manji od izdržljivosti materijala; prisutna oštećenja iz ove oblasti odgovaraju nepouzdanom radu pa se smatra da ih je potrebno odstraniti zamenom oštećene deonice; 5) oblast pucanja cevi - može da dođe do pucanja cevi sa većim štetnim posledicama. Na dijagramu, slika 6, su uneta samo očitavanja korozionih oštećenja najvećih dimenzija otkrivenih na uzorcima U1 i U4, koja ukazuju da ispitani cevovod ima značajniju pouzdanost u radu sa aspekta korozionih oštećenja (oblast 1).

Slika 6 Dijagram pucanja/curenja cevi  
d-dubina oštećenja; s-debljina zida

koji u svakom trenutku mogu da pruže nedvosmislene podatke o stanju cevovoda. Kontrolni list bi trebalo da se sastoji iz dva dela: opštег dela koji se odnosi na jednu tačno definisanu deonicu (prirodna podela prema trasi) sa skicom te deonice i svim detaljima i pojedinačnog dela koji se odnosi na svaki element cevovoda te deonice pojedinačno. Oba ova lista popunjavaju inženjeri održavanja, a treba da obuhvate podatke o rezultatima ispitivanja, dijagrame pucanja/curenja cevi koji se stalno koriste i na osnovu kojih se određuje u kojoj oblasti se cevovod nalazi. Kada su oštećenja takve veličine da se dostiže oblast 4 ili 5 donose se odluke o blagovremenim popravkama odnosno zamenama.

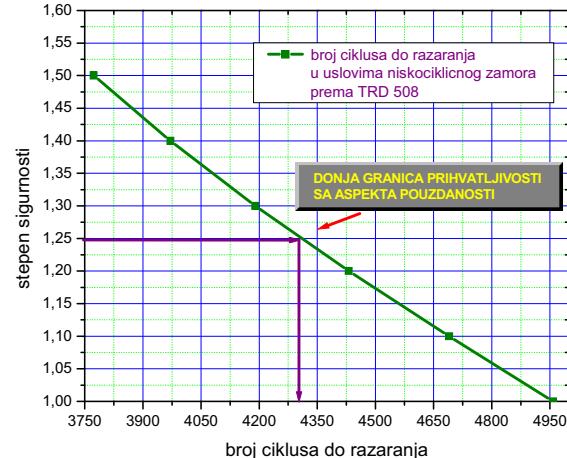
*Eksplotaciona upotrebljivost cevovoda sa aspekta niskocikličnog zamora* - određena za trenutne radne parametre u funkciji stepena sigurnosti i na osnovu proračuna prema TRD normama serije 508, slika 7. Prema ovom proračunu cevovod ima značajniji resurs sa aspekta niskocikličnog zamora i za propisani stepen sigurnosti može da izdrži još 3750 ciklusa prelaza

iz stanja konzervacije u radno stanje kada isporučuje paru radnih parametara i radnog pritiska (radni ciklus) do razaranja. Realno, sudeći po stanju materijala, broj ciklusa dobijen na osnovu proračuna sa koeficijentom sigurnosti od 1,5 daje veliku zaštitu pa je i dobijena vrednost radnih ciklusa do razaranja konzervativno određena. Granična vrednost broja radnih ciklusa, koja odgovara elementima najnižeg kvaliteta za koeficijent sigurnosti 1,25 iznosi ~ 4300 ciklusa do razaranja.

Slika 7 Broj ciklusa do razaranja u funkciji  
stepena sigurnosti i niskocikličnog zamora
