LIST SAVEZA ENERGETIČARA
Broj 1-2 / Godina XIV / Mart 2012.
UDC 620.9

UDC: 621.181.124:621.43.068

Analiza pojave prslina u korenom delu industrijskog čeličnog dimnjaka

ANALYSIS OF CRACK OCCURRENCES IN THE ROOT SECTION OF INDUSTRIAL STEEL CHIMNEY

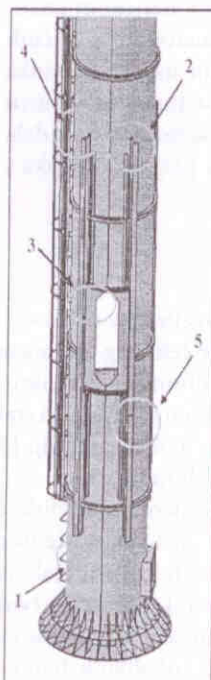
Slika 4. Oštećenja dimnjaka u korenom delu

Nakon detaljnih vizuelnih pregleda dimnjaka ustanovljeno je da na plaštu dimnjaka postoje četiri prslina a da se na desnom ukrućenju otvora za dimovodni kanal 2 nalazi jedna prslina (slika 4.). Sve prsline su se javile na strani dimnjaka na kojoj je otvor za dimovodni kanal 2.

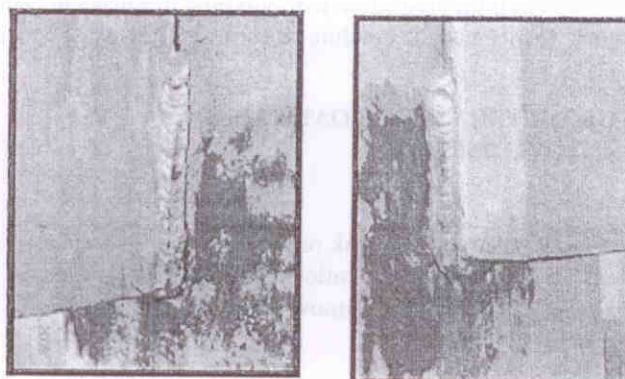
Slika 5.

Prslina 1 je inicirana na zavarenom spoju donjeg kraja levog vertikalnog ukrućenja sa plaštm dimnjaka (slika 5.).

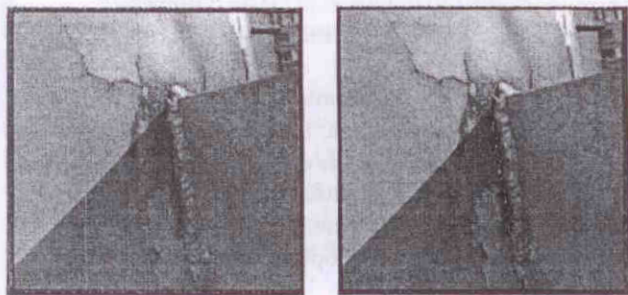
Slika 6.

Prslina 2 je inicirana na gornjem kraju desnog vertikalnog ukrućenja dimnjaka (slika 6.).

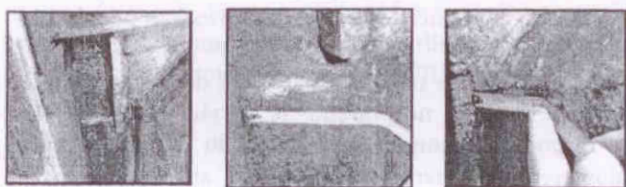
Slika 7.

Prslina 3 je inicirana na mestu gornjeg levog ugla otvora za dimovodni kanal 2. Prslina se širi duž gornje leve ivice dimovodnog kanala i po obodu plašta dimnjaka. Na plaštu dimnjaka prslina se širi naniže po zavarenom spoju i po obodu dimnjaka završavajući se kod levog vertikalnog ukrućenja. Duž oboda dimnjaka dužina prsline iznosi 12cm dok je duž dimovodnog kanala dužina prsline 5cm (slika 7.).

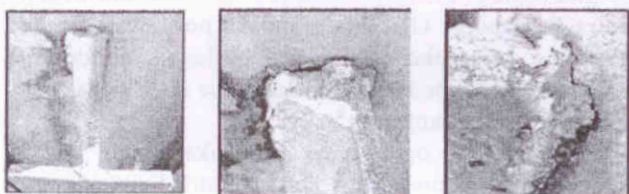
Slika 8.

Prslina 4 je inicirana na zavarenom spoju gornjeg kraja levog vertikalnog ukrućenja (slika 8).

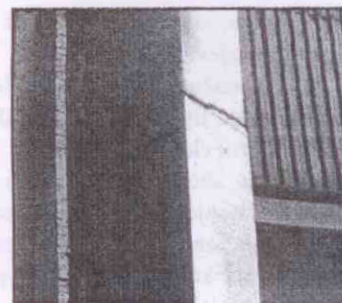
Slika 9.

Prslina 5 nalazi se na desnom vertikalnom ukrućenju otvora za dimovodni kanal 2. Desno rebro sastoji se od dva segmenta koja su spojena zavarenim spojem. Prslina je inicirana na mestu zavarenog spoja na koti 3400mm i pruža se duž celog pojasa (100mm) i zida (210mm) ukrućenja tako da strukturu ukrućenja razdvaja na dva dela (slika 9.).

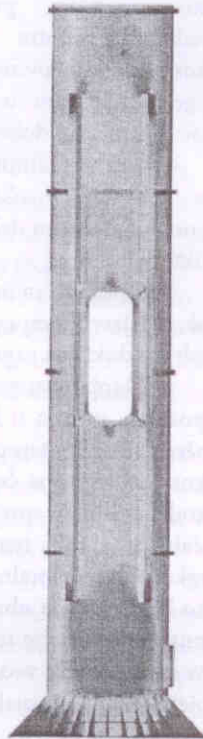
Slika 10. Raspodela napona u korenom delu dimnjaka

Na slici 10. prikazano je naponsko stanje dobijeno analizom na mestu korenog dela konstrukcije sa strane na kojoj je došlo do pojave prslina. Primetno je da u korenom delu dimnjaka postoje zone sa značajnom koncentracijom napona. Sekcije dimnjaka iznad korenog dela imaju ravnomernu raspodelu napona.

Zone sa najvećom koncentracijom napona su zone završetaka vertikalnih ukrućenja kao i uglovi otvora za dimovodni kanal. U ostalim delovima korenog dela dimnjaka javljaju se znatno niži naponi nego u zonama kod kojih postoji koncentracija napona. Zone sa koncentracijom napona poklapaju se sa mestima pojave prslina. Prslina 5 nalazi se blizu donjeg levog ugla otvora dimovodnog kanala i na mestu njene inicijacije oseća se uticaj koncentracije napona. Povišeno stanje napona zajedno sa greškama u završenom spoju vertikalnog ukrućenja dovelo je do inicijacije i širenja ove prsline.

Vizuelna inspekcija kao i rezultati analize metodom konačnih elemenata potvrdili su da je zamor u zonama sa visokom koncentracijom napona primarni uzrok pojave prslina. Na tom osnovu može se zaključiti sledeće:

- Nagli završetci elemenata za ukrućenje dovode do pojave visoke koncentracije napona
- Neadekvatna ojačanja oko otvora za dimovodne kanale takođe dovode do pojave visoke koncentracije napona i nepovoljne raspodele napona
- Usled visoke temperature dimnih gasova inicijacija i širenje prslina je ubrzano
- Mehaničke karakteristike plašta dimnjaka de-

U cilju smanjenja koncentracije napona i ostvarivanja ravnomernijeg naponskog stanja projektovani su elementi ukrućenja dimnjaka tako da se, u što je moguće većoj meri, izbegnu nagle promene geometrije i veliki koeficijenti koncentracije napona. Ojačanja dimnjaka povećavaju krutost celokupne konstrukcije čime se obezbeđuje produženje radnog veka i bezbednost dimnjaka a ne utiče se na funkcionisanje i održavanje dimnjaka.

U cilju postizanja ravnomernijeg termičkog opterećenja plašta dimnjaka pregradni zid unutar dimnjaka zamenjen je sklopom kružnog poprečnog preseka.
