ANALIZA REZULTATA ISPITIVANJA VRELOVODNOG KOTLA KAO PODLOGA ZA OCENU NJEGOVOG INTEGRITETA

ANALYSIS OF TEST RESULTS OF HOT-WATER BOILER AS A BASIS FOR ITS INTEGRITY ASSESSMENT

OSNOVNI PODACI O KOTLU VK1 U TO „MIRIJEVO“

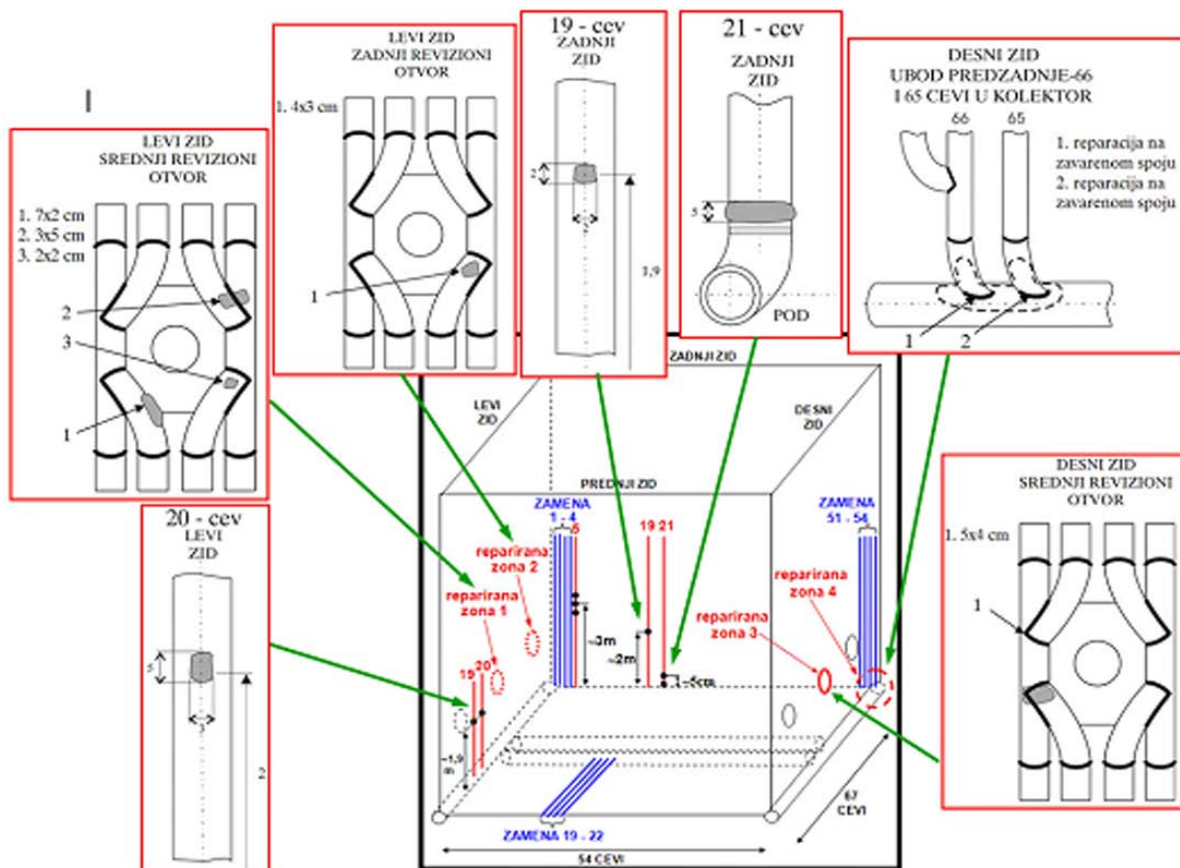
- sagledavanju stanja spoljnjih površina ekranskih cevi u prednjem, zadnjem, desnom i levom zidu i podu;
- mapiranju lokacija po visini i strani kotla cevi/deonica cevi ekrana koje su zamenjene ili reparirane, sl. 1;
- proveru geometrije panela.

Slika 1. Pozicije zamenjenih i šematski prikaz repariranih ekranskih cevi. /5/

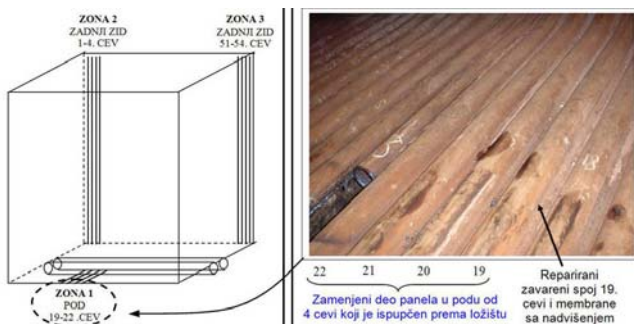
Na spoljnjim površinama cevi u prednjem, zadnjem i desnom bočnom zidu uočena je ravnomerna korozija bez debljih naslaga. Prisustvo kondenzacije i ovlaženih zona sa tragovima curenja utvrđeno je na više mesta, uglavnom ispod repariranih oblasti. Uočene su i deformacije pojedinih cevi u vidu ispupčenja ka ložištu kotla i to u tri zone, sl. 2.

Slika 2. Zone deformacije ekranskih cevi

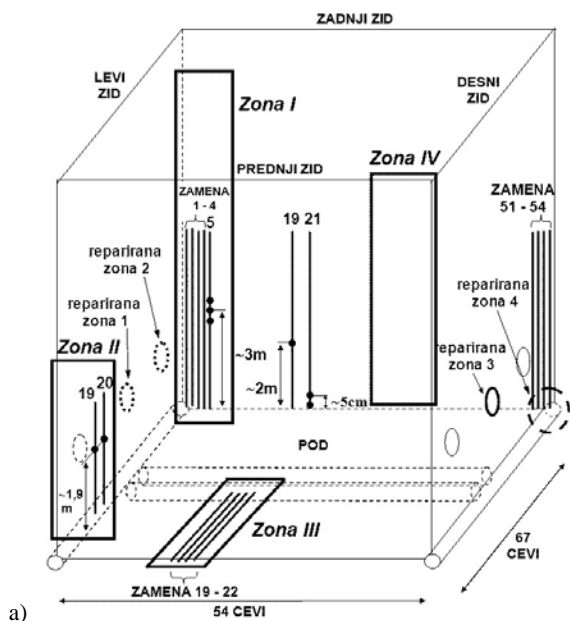
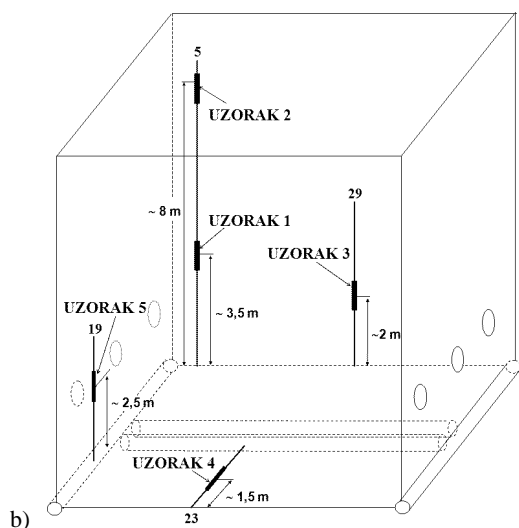
Na osnovu podataka iz eksploatacije ekranskog isparivača, vizuelne kontrole *in situ* i ispitivanja pomoću uređaja EMF3-MI, definisane su kritične zone i lokacije iz kojih su isečeni cevni uzorci za ispitivanje razaranjem, sl. 3a, b.

Slika 3. Pozicije: (a) „kritičnih“ zona i (b) lokacije uzorkovanja cevni uzoraka

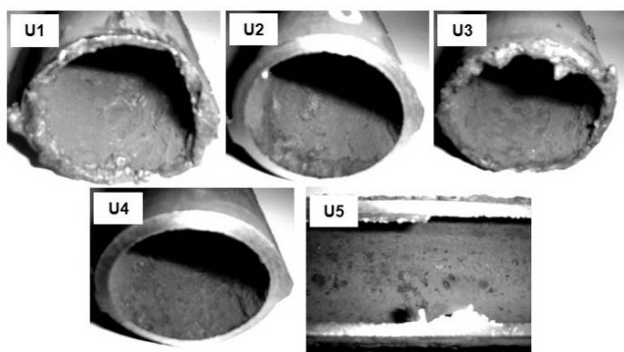
Na unutrašnjoj površini strane cevi okrenute ka ložištu, kod svih pet uzoraka, uočene su višeslojne, po debljini neravnomerne (do 3 mm) rastresite naslage crvenkasto-smeđe boje (hematit), ispod kojih postoji snažan korozivski atak u vidu kratera različite dubine, sl. 4.

Slika 4. Unutrašnja površina strane okrenute ka ložištu uzoraka cevi

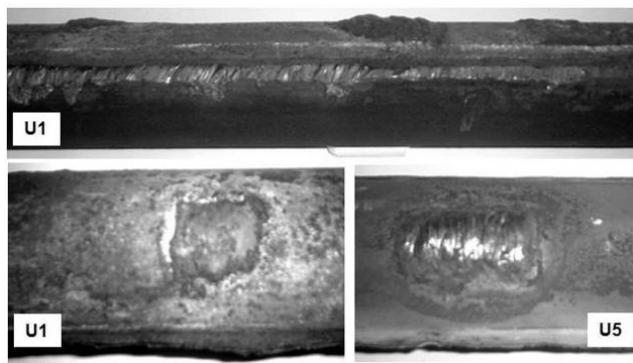
Cevni uzorci 1 i 5 sadrže i oblasti (~30×40 mm) koje su reparaturno zavarene, sl. 5. Sve reparirane zone karakteriše greška zavarivanja tipa nadvišenja visine do 35 mm.

Slika 5. Izgled repariranih oblasti za nadvišenjem

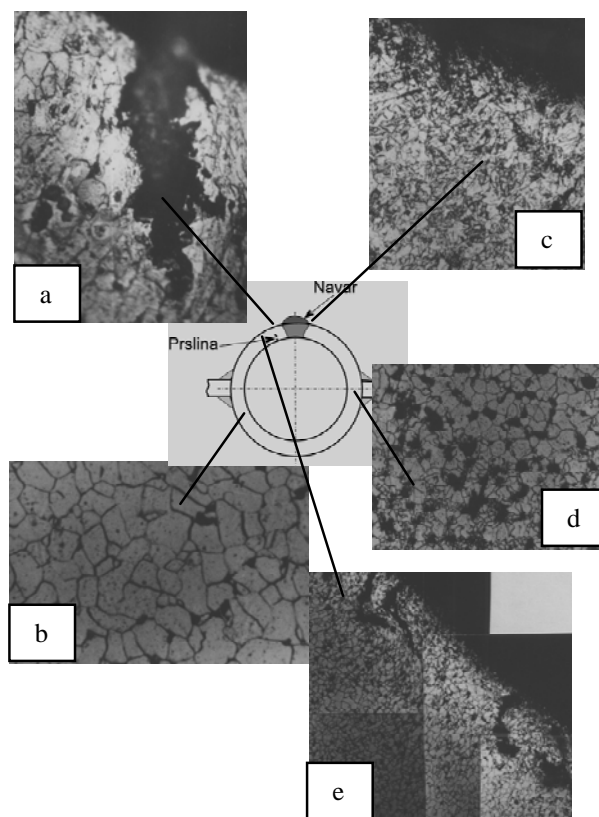
Kod uzorka 1 (zadnji zid, 5. cev, kota ~3,5 m od poda) prsten je isečen iz cevi tako da je obuhvaćena i zona reparacije, što je šematski prikazano na sl. 6.

- osnovna mikrostruktura feritno-perlitna, kao što se i očekuje za ovu klasu čelika, ali sa vrlo malim sadržajem perlitnog mikrokonstituenta (3,5% perlita, što odgovara čeliku sa sadržajem ugljenika od svega 0,04%),
- u zoni popravke uočene su, u široj oblasti, sve veoma grube strukture ZUT i prsline sa unutrašnje strane cevi, što ukazuje ili na neprikladan postupak popravke ili na neprikladne parametre reparaturnog zavarivanja.

Slika 6 (a-e). Uzorak 1, prsten za ispitivanje mikrostrukture, pozicije ispitivane na poprečnom preseku cevi: a) osnovni materijal; b) unutrašnja strana, prslina u blizini popravke; c) zona popravke, unutrašnja strana, prsline; d) ZUT membrane; e) unutrašnja strana, prsline

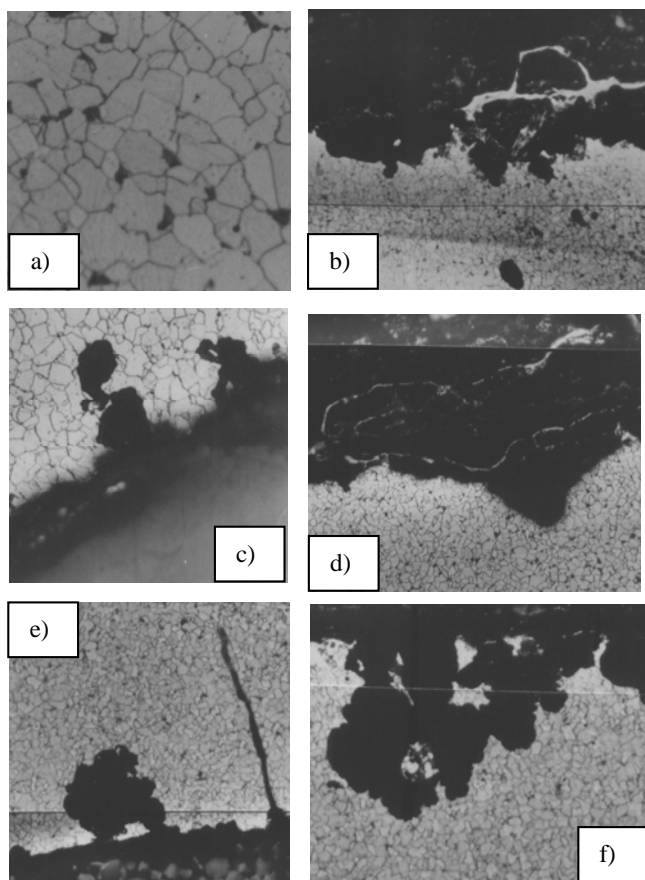
Mikrostrukturne karakteristike uzorka 2 (zadnji zid, 5. cev, kota ~3,5 m od poda ložišta sa vrha panela) su prikazane na sl. 7(a–f), sa kojih se vidi:

- da je osnovna mikrostruktura skoro čisto feritna, perlitni mikrokonstituent je prisutan sporadično, uz nehomogenu raspodelu i u veoma maloj količini;
- da je sa unutrašnje strane cevi prisutan korozijski atak u vidu kratera dubine 0,6–0,9 mm, vide se proizvodi galvanske korozije i naslage debljine 0,8–1,0 mm,
- da su sa spoljnje strane cevi prisutni krateri od gasne korozije, dubine do 0,3 mm, kao i prslina, dubine prodora do 0,85 mm; po nekim karakteristikama, pre svega po načinu inicijacije uočena prslina bi mogla da se svrsta u kategoriju korozijsko-zamornih prslina.

Slika 7 (a–f). Uzorak 2, pozicije ispitivane na poprečnom preseku cevi: a) osnovni materijal; b) unutrašnja strana, naslage; korozijski krateri; c) spoljnja strana, razugljeničenje, krateri; d) unutrašnja strana, naslage, korozijski krateri; e) spoljnja strana, prslina, krateri; f) unutrašnja strana, povezani korozijski krateri

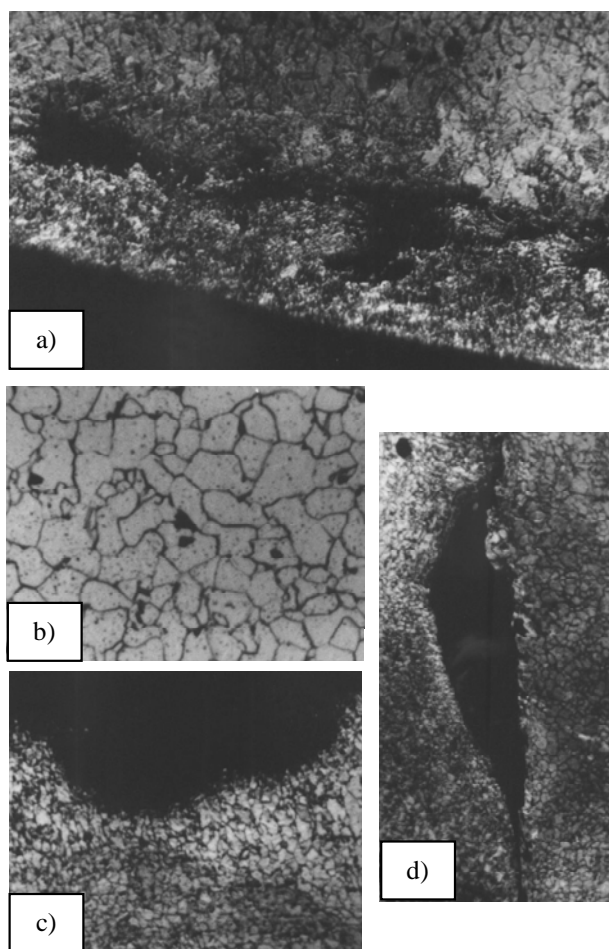
Mikrostrukturne karakteristike uzorka 3 (zadnji zid, 29. cev, kota ~2,0 m od poda ložišta) su prikazane na sl. 8(a–d) sa kojih se vidi:

- da je osnovna mikrostruktura skoro čisto feritna, perlitni mikrokonstituent je prisutan sporadično, uz nehomogenu raspodelu i u veoma maloj količini, 4% perlita, 0,035% ugljenika);
- da je sa unutrašnje strane cevi prisutan korozijski atak u vidu kratera dubine do 0,6 mm i da postoje naslage debljine 0,8–1,5 mm;

- da su sa spoljnje strane cevi prisutni korozijski krateri i potpovršinske prsline koje se pružaju paralelno sa osom cevi i vrlo verovatno su posledica grešaka iz fabrikacije – prevaljanosti.

Slika 8 (a–d). Uzorak 3, pozicije ispitivane na poprečnom preseku cevi: a) spoljnja površina, prslina i prevaljanost u potpovršinskom sloju; b) osnovni materijal; c) unutrašnja strana, razugljeničenje, korozijski krater; d) spoj cev–membrana, greška vezivanja, prslina

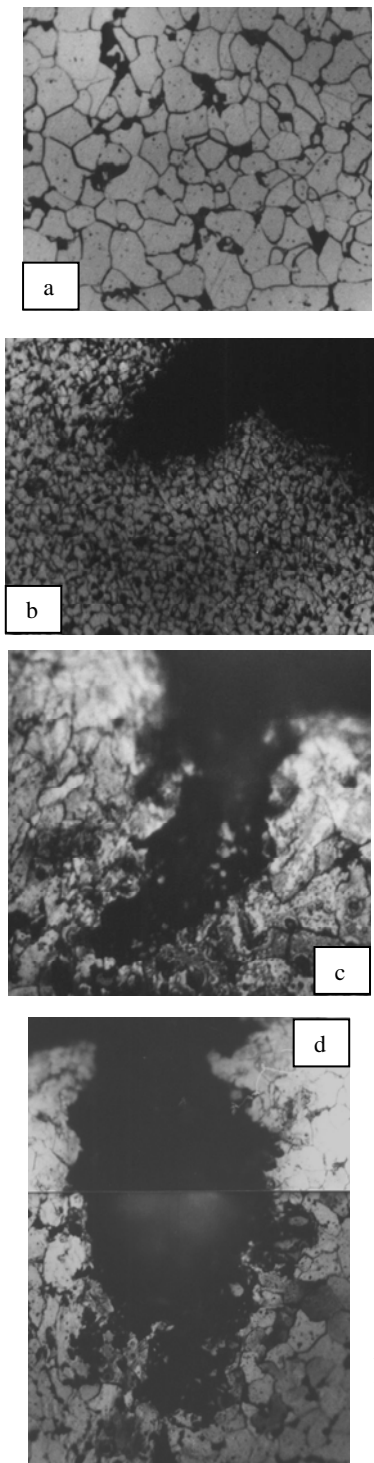
Mikrostrukturne karakteristike uzorka 4 (prednji zid, 23. cev, na rastojanju od ~1,5 m od prednjeg zida ložišta) su prikazane na sl. 9(a–d) sa kojih se vidi:

- da je osnovna mikrostruktura feritna-perlitna, sa perlitnim mikrokonstituentom u količini ~7% (0,06% C);
- da su sa unutrašnje strane cevi vidljive deformacije potpovršinskih slojeva u blizini oštećenja, izrazit korozijski atak u vidu kratera dubine do 0,7 mm i naslage debljine 0,3–0,5 mm;
- prisustvo korozijskih kratera i naslage sa spoljnje strane.

Slika 9 (a-d). Uzorak 4, pozicije ispitivane na poprečnom preseku cevi: a) osnovni materijal; b-d) unutrašnja strana, korozivna oštećenja.

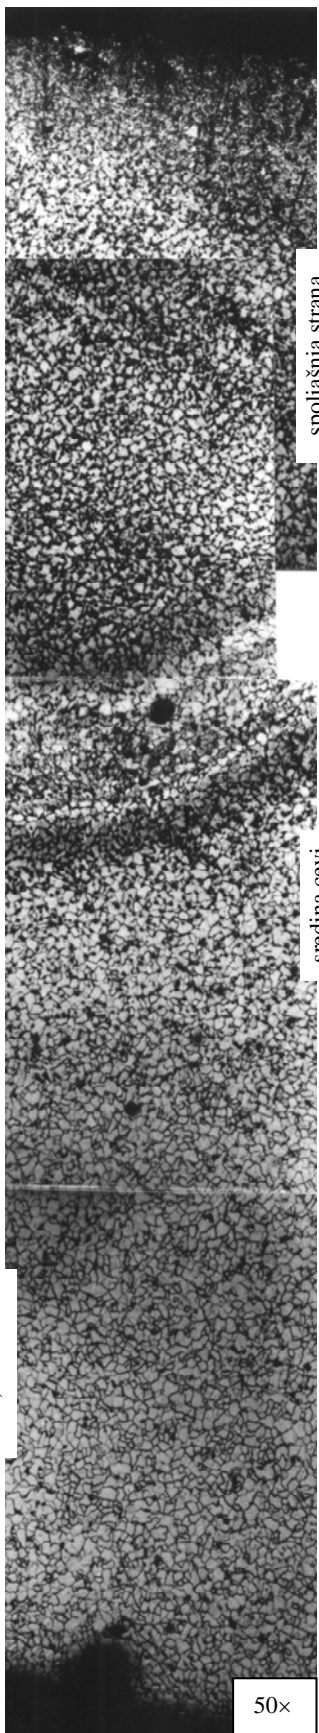
Mikrostrukturne karakteristike uzorka 5 (levi zid, 19. cev, kota ~3 m od poda) se vide na sl. 10 (a,b):

- osnovna mikrostruktura je feritna-perlitna, sa izrazitom koncentracijskom nehomogenosti, sadržaj ugljenika sa spoljnje strane iznosi 0,066%, a sa unutrašnje 0,122%; količina perlitnog mikrokonstituenta varira po debljini zida cevi u zavisnosti od sadržaja ugljenika;
- deformacija srednjih mikrostrukturnih slojeva kao posledica fabrikacije cevi, šupljine i uključci;
- sa unutrašnje strane cevi korozijski atak, krateri i naslage;
- prslina na površinski slojevi sa spoljnje strane.

Slika 10a. Uzorak 5. Poprečni presek po debljini cevi

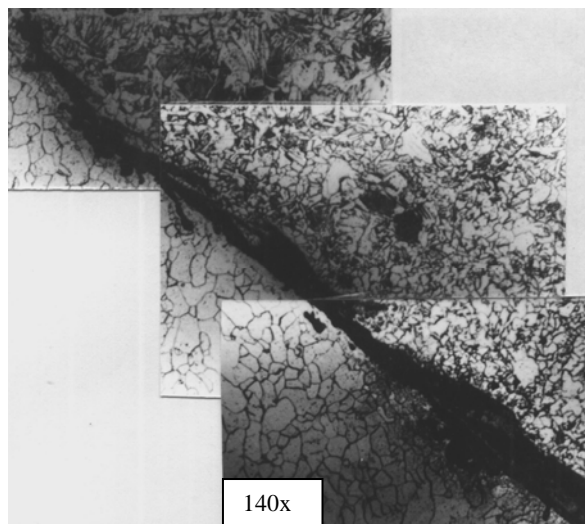
Slika 10b. Zona membrane. Greška vezivanja. Prsline. Grubi ZUT
