**ISPITIVANJA RAZARANJEM U FUNKCIJI DIJAGNOSTIKE, SANACIJE
I OCENE INTEGRITETA REAKTORA PLATFORMINGA**

**DESTRUCTIVE TESTING FOR DIAGNOSYS, REPAIRMENT AND
INTEGRITY ASSESSMENT OF PLATFORMING REACTOR**

Stručni rad / Professional paper

Destructive testing and welding and repair welding procedure qualification, performed in order to repair the platforming reactor, damaged during NATO bombardment of Oil Refinery Pančevo, has been described. The obtained results verified prescribed procedures.

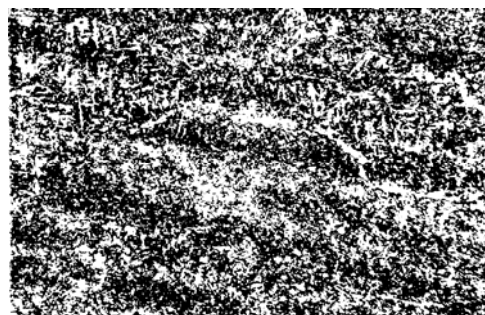
Osnovni metal ima ravnomernu strukturu, koja pored svetlih poligonalnih kristala ferita, sadrži i tamne površine perlita u vidu kompaktnog mikrokonstituenta, sl. 5. Zona uticaja toplote takođe ima feritno perlitnu strukturu, sl. 6. Metal šava ima strukturu ferita i lamelarnog perlita, sl. 7.

Slika 7. Mikrostruktura MŠ x200

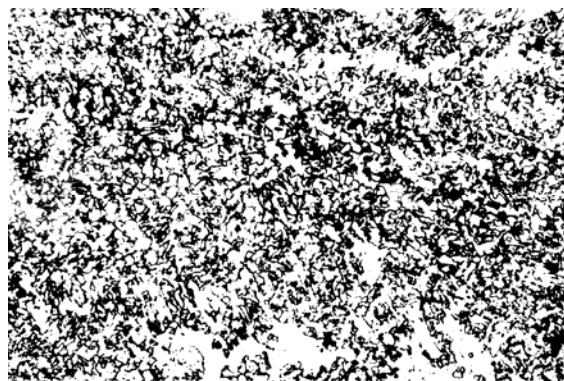
Zona uticaja toplote (ZUT) takođe ima izraženu feritno-perlitnu strukturu, sl. 11. Metal šava ima strukturu ferita i lamelnog perlita, sl. 12. Prelaz između ZUT i metala šava je kompaktan, takođe sa dominantnom feritno-perlitnom strukturom.

Slika 11. Mikrostruktura MŠ x200
