**ANALIZA MORFOLOGIJE KAVITACIONOG OŠTEĆENJA
MARTENZITNOG NERĐAJUĆEG ČELIKA**

**ANALYSIS OF CAVITATION DAMAGE MORPHOLOGY OF
MARTENSITIC STAINLESS STEEL**

**Marina Dojčinović
Branka Purić
Sladana Jezdimirović
Univerzitet u Beogradu,
Tehnološko – metalurški fakultet,
Karnegijeva 4,
11000 Beograd, Srbija,
puricbr@gmail.com**

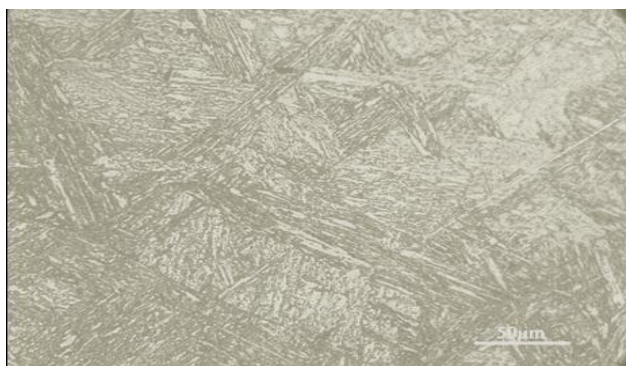
Slika 1. Mikrostruktura martenzitnog nerđajućeg čelika.

Izbor hemijskog sastava uzoraka (tabela 1.) odabran je u cilju dobijanja željene strukture (slika 1.) i svojstava čelika (tabela 2.) za primenu u uslovima prisustva kavitacionih opterećenja. Visok sadržaj hroma obezbeđuje korozionu postojanost čelika usled formiranja zaštitnog oksidnog sloja, koji nastaje spontano kao rezultat hemijske reakcije kiseonika iz vazduha i hroma. Sloj oksida Cr_2O_3 veoma dobro prijanja uz metalnu površinu, samoobnovljiv je i štiti metal od korozije u različitim medijima, pri tome je kompaktan, tvrd i vrlo tanak (1 do 5 nm) [3].

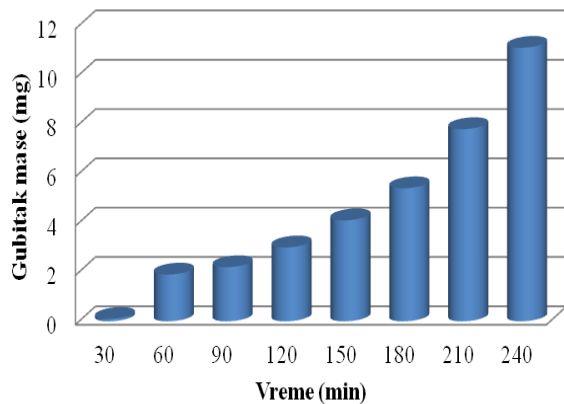
Na slici 2. prikazan je histogram priraštaja gubitka mase nerđajućeg čelika posle svakog vremenskog intervala ispitivanja. Takođe slika 2. pokazuje i ravnomeran priraštaj gubitka mase uzoraka čelika sa povećanjem vremena izlaganja dejstvu kavitacije.

Slika 2. Histogram priraštaja gubitaka mase u intervalima ispitivanja martenzitnog nerđajućeg čelika.
