PRISTUP DIJAGNOSTICI I SANACIJI OŠTEĆENJA IZAZVANIH UDAROM GELERA U CILINDRIČNI REZERVOAR ZA PROPAN BUTAN

DIAGNOSYS AND REPAIRMENT OF CYLINDRICAL STORAGE TANK FOR PROPANE-BUTANE DAMAGED BY COLATERAL IMPACT

Stručni rad / Professional paper

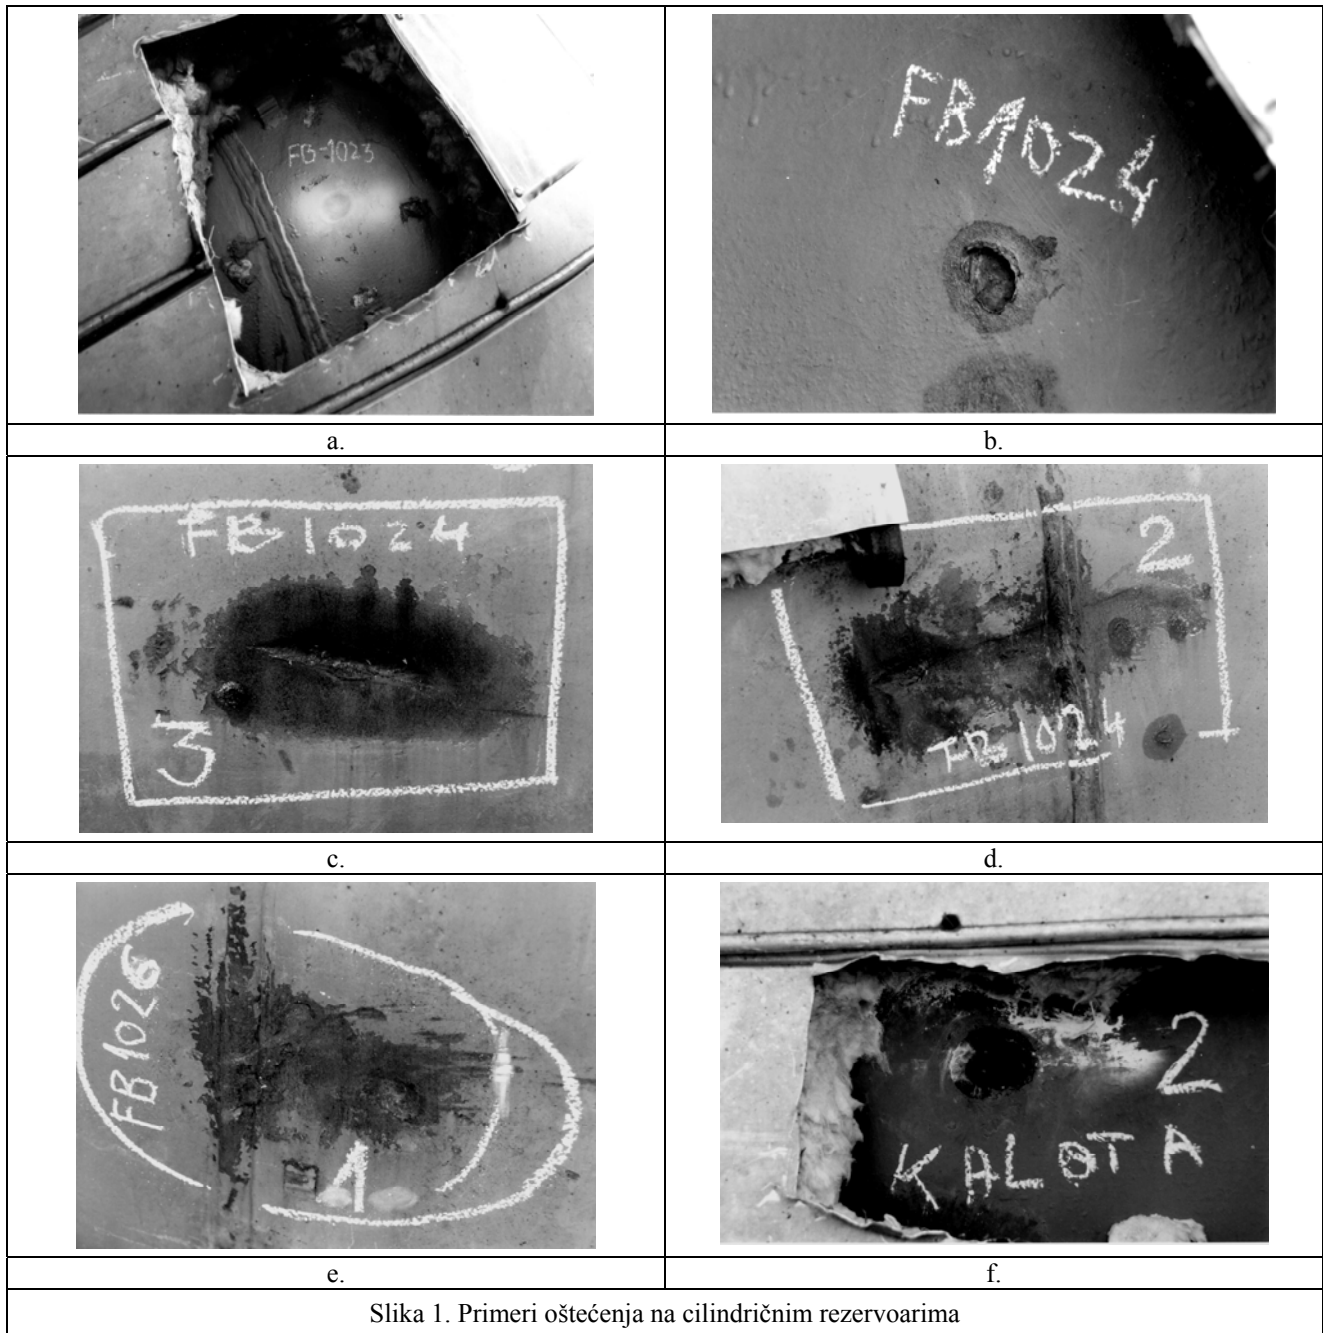
Zbog prisustva više vrsta oštećenja izazvanih gelerima, kao karakterističan za detaljna ispitivanja izabran je rezervoar FB-1024 (sl. 1. b do d), koji služi i kao primer procene potrebe za sanacijom i izbora mogućih načina sanacije za kompletnu sekciju cilindričnih rezervoara.

Nakon sanacije horizontalnog cilindričnog rezervoara FB-1024 ubacivanjem "fleke" na mesto sa kog su isećeni delovi plašta sa nedozvoljenim oštećenjima, bilo je potrebno proceniti deformacijsko i naponsko stanje, posebno u zoni ovako saniranog mesta. Osnovni cilj ovog ispitivanja je bila ocena da li je došlo do trajnih plastičnih deformacija i kolika je eventualna razlika deformacijskog i naponskog stanja u zoni novog materijala, metala šava i osnovnog materijala.
