LIST SAVEZA ENERGETIČARA
Broj 1-2 / Godina XIV / Mart 2012.
UDC 620.9

UDC: 621.181.124:621.43.068

Analiza pojave prslina u korenom delu industrijskog čeličnog dimnjaka

ANALYSIS OF CRACK OCCURRENCES IN THE ROOT SECTION OF INDUSTRIAL STEEL CHIMNEY

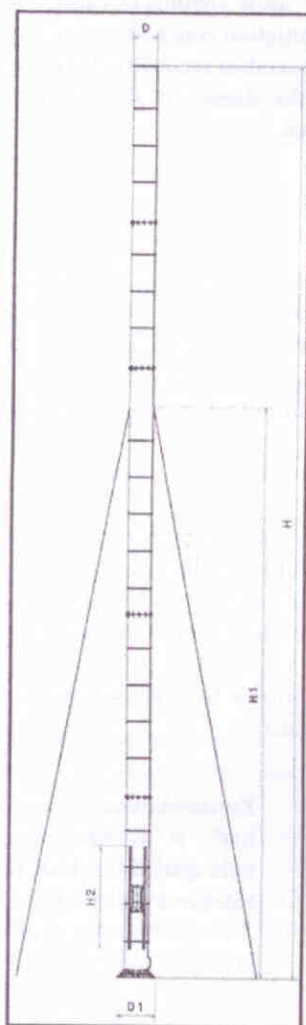
Slika 2. Osnovne dimenzije dimnjaka

Dimnjak je dodatno oslonjen pomoću tri čelične zatege (prečnika 32mm) postavljene pod međusobnim uglom od 120° . Zatege su na koti 33.2m vezane za plašt dimnjaka i sa horizontalnom ravni zaklapaju ugao od $\sim 66^\circ$. Zatege nemaju mehanizam za podešavanje sile zatezanja tako da pri nekim eksploatacionim uslovima zatege gube funkciju i ne pružaju dodatni oslonac dimnjaku, dok je u slučaju većeg termičkog zatezanja sila u zategama veća od standardima propisane. [6]

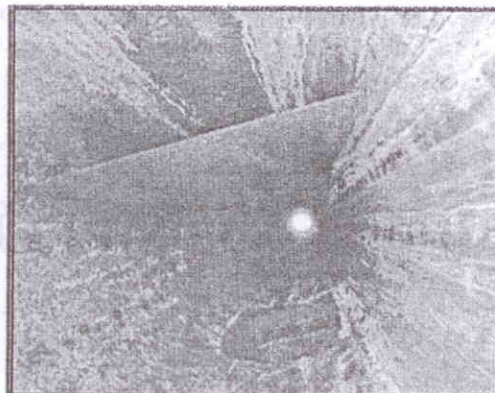
Slika 3.

Dimovodni kanal 1 uvodi se u dimnjak kroz otvor dimenzija 1800x700mm na koti 3600mm. Dimovodni kanal 2 uvodi se u dimnjak kroz otvor dimenzija 1400x400mm na koti 3900mm. Unutar plašta između kote 2400mm i 6400mm postoji pregradni zid koji deli poprečni presek dimnjaka na dve oblasti u odnosu 1:3,5 gde je manja oblast u kontaktu sa dimovodnim kanalom 2 (slika 3).
