**PROCENA INTEGRITETA ZAVARENIH
SPOJEVA SA NEPRIHVATLjIVIM
GREŠKAMA**

**INTEGRITY ASSESSMENT OF WELDED
JOINTS WITH UNACCEPTABLE DEFECTS**

DOCTORAL DISSERTATION

In this work, advanced ultrasonic methods PAUT and TOFD were used to obtain a precise image of defects in compressed air pressure vessels in the Bajina Bašta Reversible Hydropower Plant (RHEBB), which were previously detected and assessed as unacceptable by conventional non-destructive testing (NDT) methods. It has been shown that the use of NMIBR, PAUT and TOFD is of utmost importance for the decision-making process based on integrity and risk assessment.

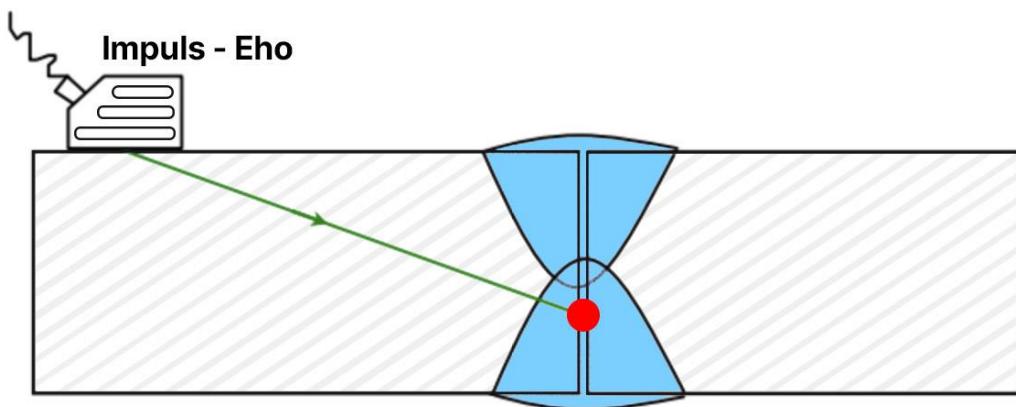
Na kraju ispitivanja, akumulirana dužina indikacije greške bila je u iznosu od 75% totalne dužine zavarenog spoja, a bila je prihvatljiva prema kriterijumima prihvatljivosti standarda SRPS EN ISO 11 666. Nacrt indikacije greške prikazan je na slici 1.[15]

Slika 1. Indikacija greške dobijena konvencionalnom impuls – echo tehnikom

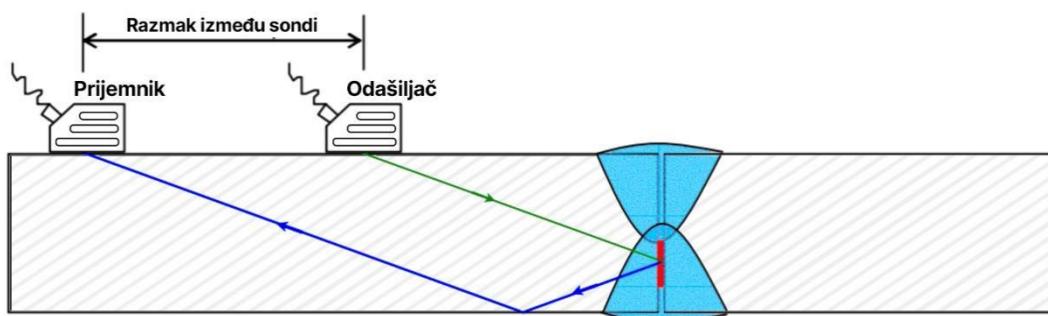
Slika 2: tandem tehnika UT ispitivanja

Ostvarni rezultati su izazvali sumnju i odlučeno je da se problemu pristupi ponovnim ispitvanjem koristeći napredne tehnike UT ispitivanja kao i tandem tehniku UT ispitivanja (slika. 2). Izvršeno je ponovno ispitivanje zavarenog spoja koje je za rezultat dalo da se radi o gršci koja je bila 5 do 8 puta veća od veličine greške detektovane knovencionalnom UT tehnikom. Zavareni spoj je na kraju absolutno odbijen sa višestrukim neprihvatljivim indikacijama.

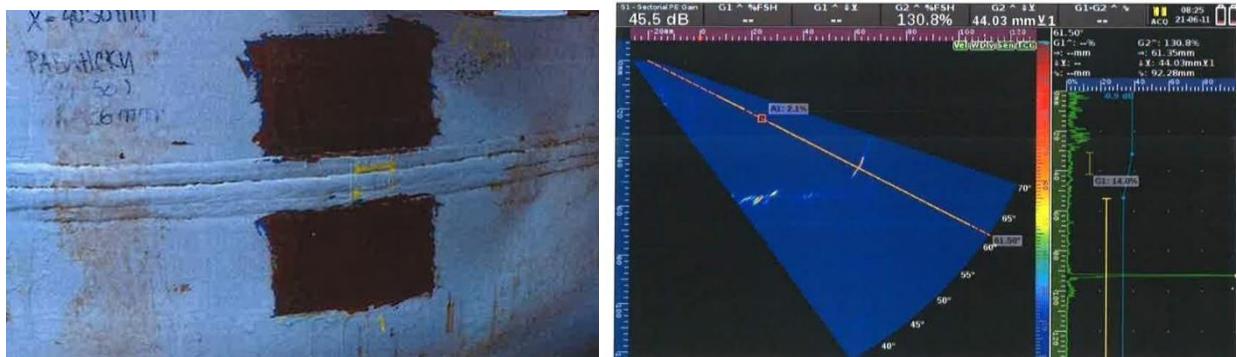
Slika 3- Defect 1.4

Važno je primetiti da se rezultati dužina defekata dobijenih naprednom PAUT(slika 3) tehnikom dobro slažu sa rezultatima dobijenim konvencionalnim UT ispitovanjem. Sa druge strane Velika su odstupanja u vrednostima dugbina greške i dužine greške po dubini pomenutim tehnikama UT ispitivanja.Takođe, veoma bitna razlika je u tome što PAUT ispitvanje nije otkrilo prisusvo indikacija defekata na unutrašnjoj strani posude, što je u skladu nalazima drugih metoda IBR ispitivanja kao što su penetrantska ispitivanja (PT) i ispitvanje magnetnim česticama (MT).

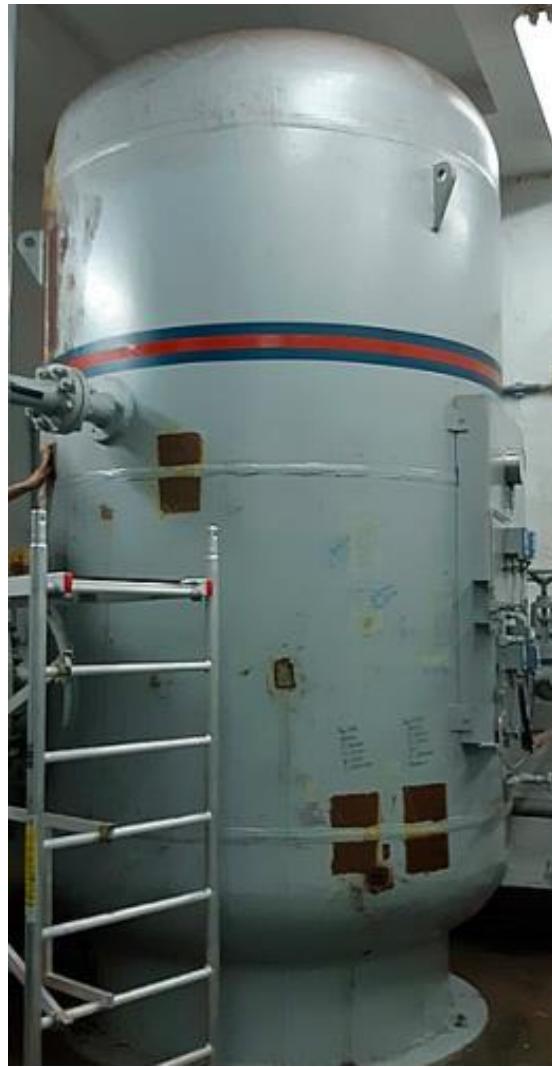
Slika 4. Sud pod pritsikom pre reparacije

Prikazana je popravka posude pod pritiskom, jer je rizik bio veoma visok, blizu najgoreg slučaja i verovatnoće i posledica naj-veći. Kako položaj greske nije bio pogodan za žljebljenje i reparaturno zavarivanja, odlučeno je da se napravi ukrutni prsten, kako bi se smanjio napon u zavarenom spoju, tako da se i faktor intenziteta napona i neto napon(napon u ravni prsline), značajno smanjuju.

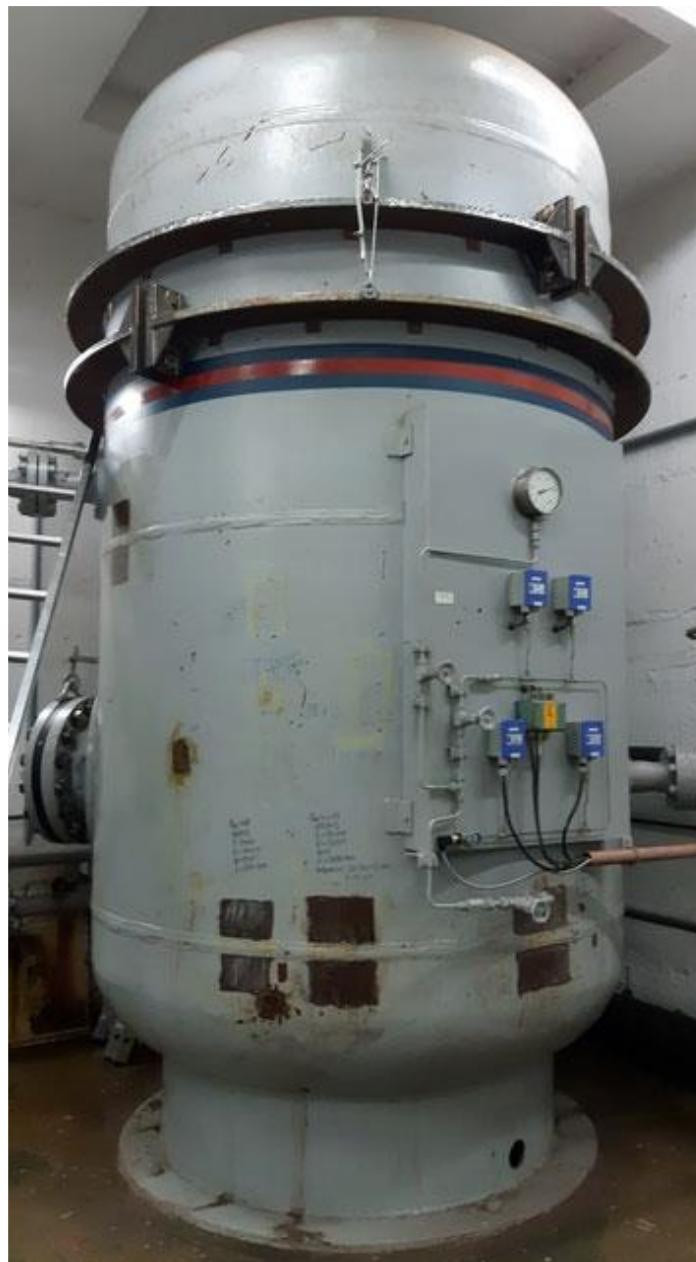
Slika 5. Posuda pod pritiskom nakon postavljanja ukrutnog prsten

Popravka opreme pod pritiskom je veoma odgovoran posao i zahteva kako praktična tako i teorijska znanja. Danas su ove popravke veoma precizne, zahvaljujući savremenim uređajima za ispitivanje bez razaranja i preciznom određivanju veličine i položaja defekta, [25]. Na slici 5. prikazana je posuda pod pritiskom 970, nakon reparacije kada je na nju postavljen ukrutni prsten.

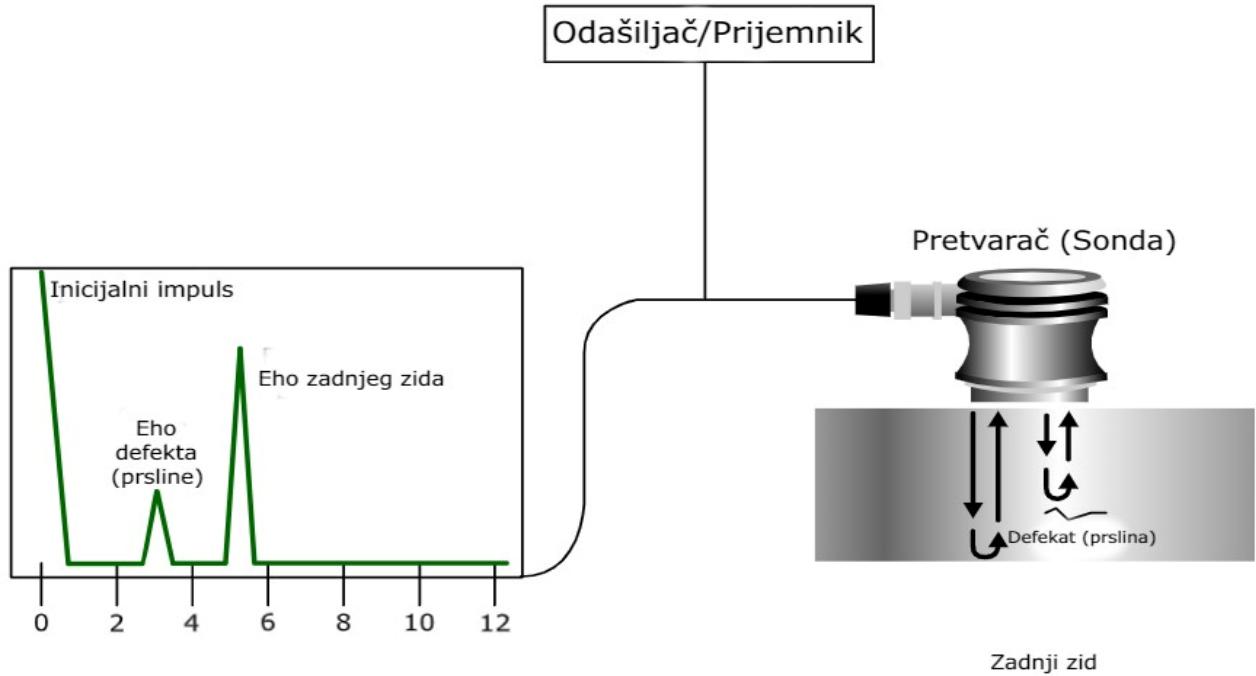
Kada se energija zvuka uvede u materijal (kada „prozvučimo matrijal”), objekat ispitivanja, ultrazvučni talas se širi kroz materijal u obliku talasa. Kada talas najde na diskonitinuitet u materijalu (kao što na primer može biti prslina), na putu talasa, deo energije će se reflektovati sa površine defekta (on postaje naš reflector). Reflektovani zvučni signal se pretvara u pretvaraču u električni signal i biva prikazan na ekranu. Jačina reflektovanog signala je prikazana u zavisnosti od vremena kada je početni talas generisan. Vreme putovanja signala je direktno proporcionalno predenom putu signala. Iz signala se mogu dobiti informacije o lokaciji reflektora, veličini, orijentaciji i drugim karakteristikama. Slika 7.

Slika 7. Šema funkcionisanja UT ispitivanja

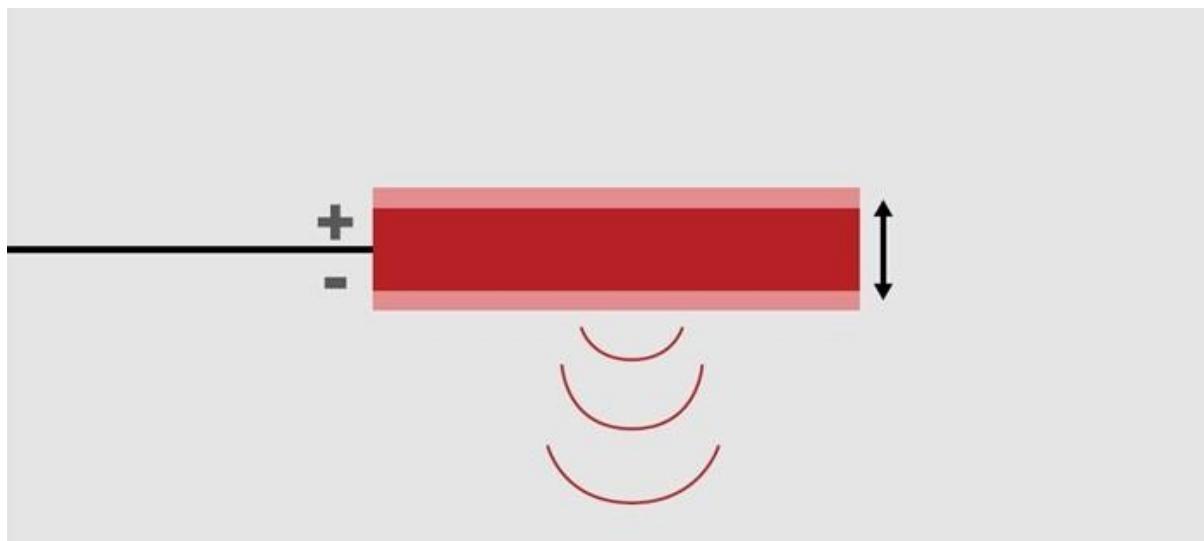
Slika 10. Piezoelektrični odgovor na ekscitaciju (pobudu) slika

Piezoelektrični odgovor na ekscitaciju (pobudu) slika 10

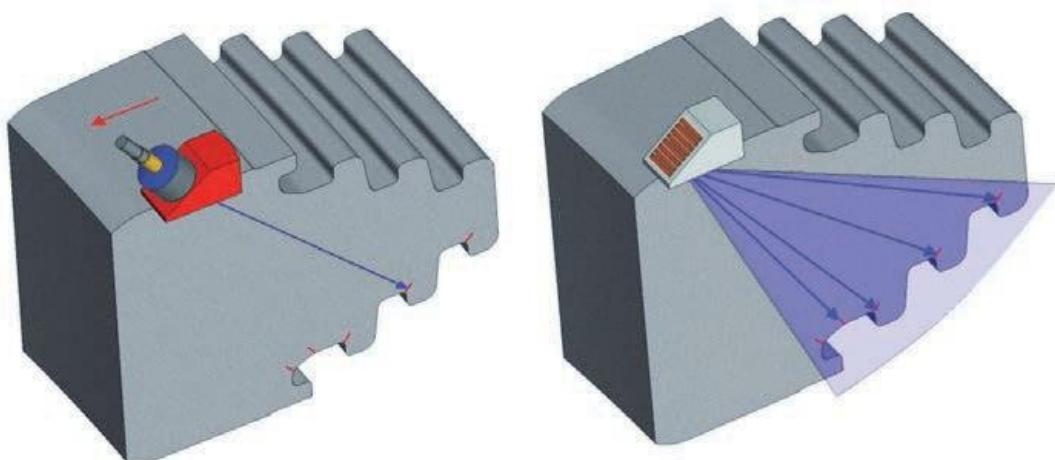
Slika 11 Primer primene ultrazvučne tehnologije faznih nizova na komponenti složene geometrije. Levo: monokristalna inspekcija pod jednim uglom koja zahteva pretraživanje iz više uglova i kretanje sonde; desno: sonda faznog niza koja može poslati fokusirani snop kroz odgovarajući region komponente bez pomeranja sonde

Problemi inspekcije postaju teži ako komponenta ima složenu geometriju i veliku debljinu i/ili nosač sonde ima ograničen pristup pretraživanju. Da bi se rešili zahtevi inspekcije, uvedena je višekristalna sonda faznog niza sa fokusiranim snopovima koji se aktiviraju namenskom komadom hardvera (slika 11).

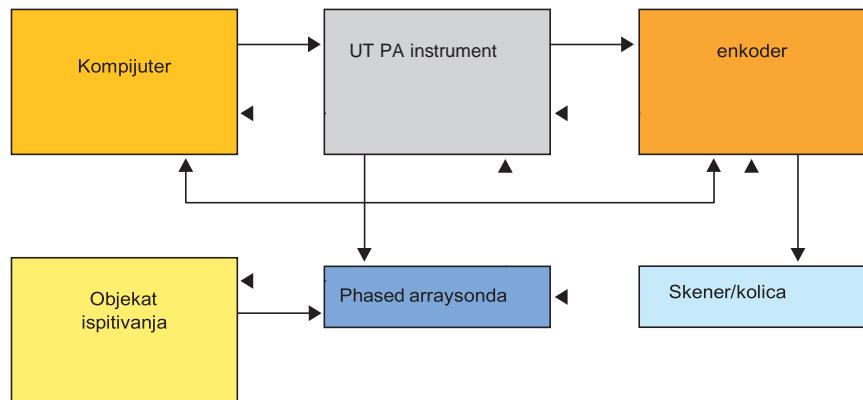
Slika 12 Osnovne komponente sistema faznih nizova i njihova međusobna povezanost

Glavne komponente potrebne za osnovni sistem za pretraživanje (pretraživanje) sa instrumentima sa faznim nizom prikazane su na slici 12.

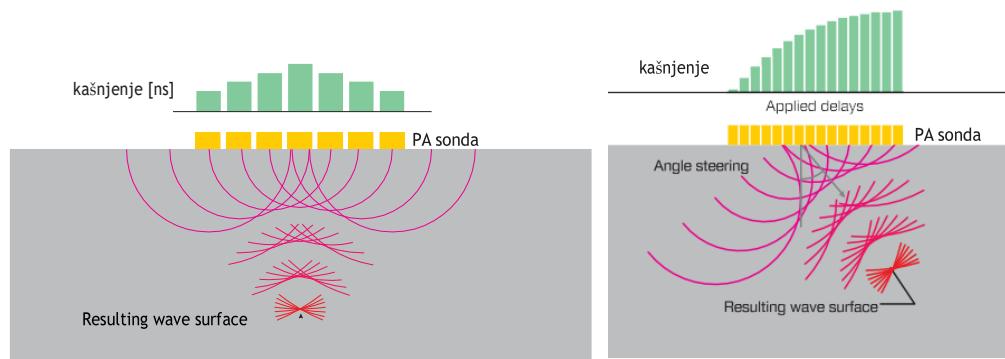
Slika 13. Princip fokusiranja snopa za (a) normalne i (b) ugaone sonde

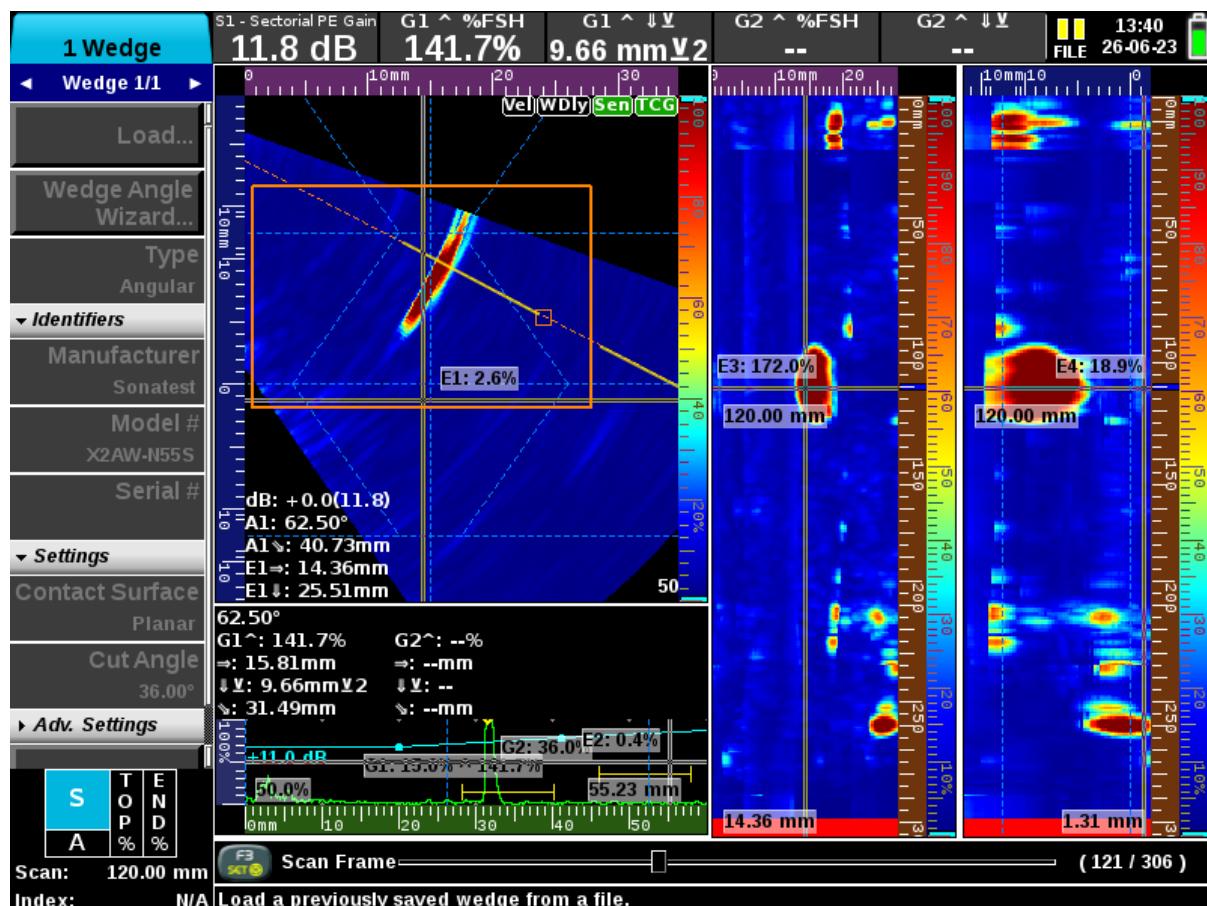
Slika 14: sektorski PA sken

Sektorsko pretraživanje primenjeno u ovom radu: slika 14.

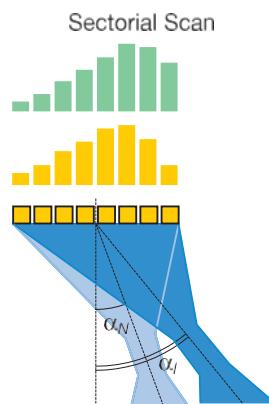
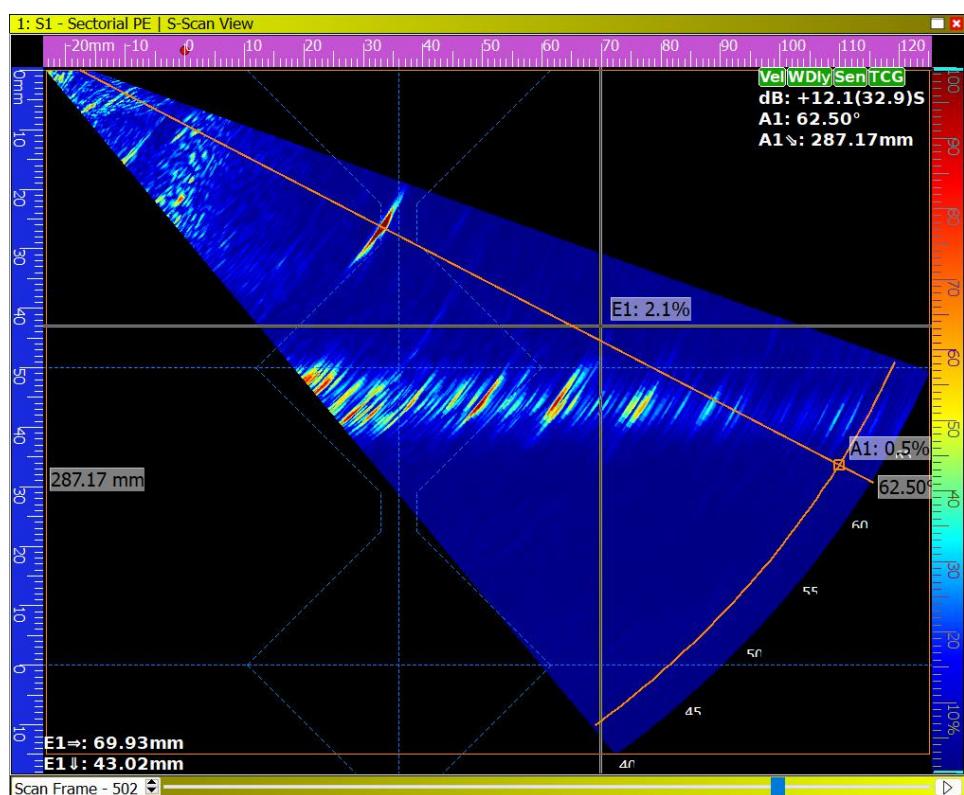
Slika 15. gore: princip sektorskog skeniranja. Dole: primer ultrazvučnog prikaza podataka u sektorskom skeniranju sa korekcijom zapremine (S-scan) koji detektuje grupu prslina od korozije napona or stress-corrosion cracks (opseg: 33° do 58°).[56]

Sektorsko pretraživanje (S-pretraživanje) se izvodi na način da se snop provlači kroz ugaoni opseg za određenu žižnu (fokusnu) dubinu, koristeći iste elemente. Mogu se dodati i drugi opsezi skretanja sa različitim fokusnim dubinama; ugaoni sektori mogu imati različite vrednosti zamaha sweep (videti sliku 15). Opseg početnog i krajnjeg ugla zavisi od dizajna sonde, povezanog klina i tipa talasa; opseg je diktiran zakonima fizike.

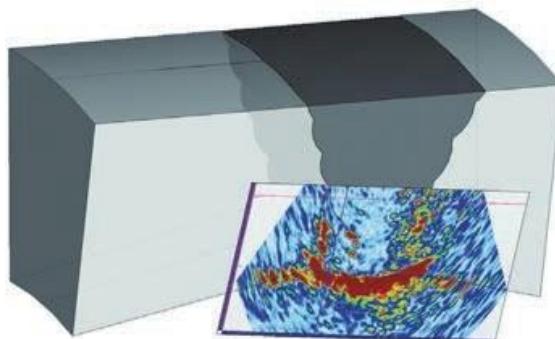
Slika 16. Detekcija pukotina usled termičkog zamora u zoni kontra-provrtka i ucrtavanje podataka u 3-D uzorak.

Sektorsko pretraživanje pruža globalnu sliku i brze informacije o ispitivanom objektu i mogućim diskontinuitetima otkrivenim u ultrazvučnom opsegu pod svim uglovima i pozicijama (pogledajte sliku 16., [56]).

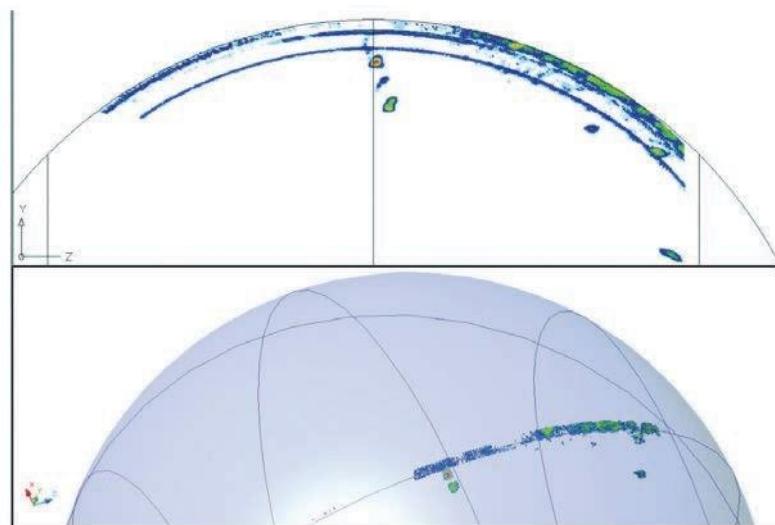
Slika 17a. Primer 3-D ultrazvučne vizuelizacije podataka bočno izbušene rupe na sferi. [56;58]

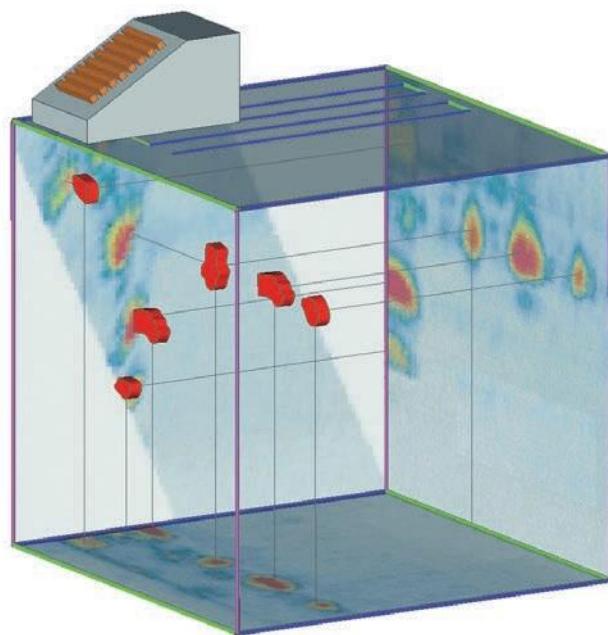
Slika 17b. Izometrijski prikaz Olimpus kocke i veze između ultrazvučnih podataka, unutrašnjih defekata i uzorka skeniranja sondom [56]

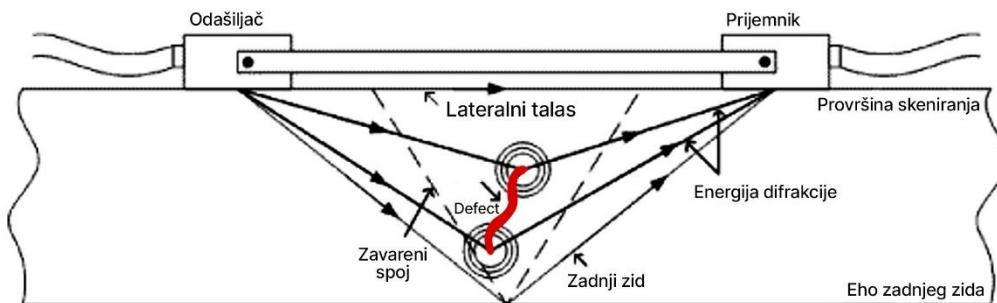
Slika 18 Osnovna konfiguracija ToFD postavke sistema skeniranja sa dve sonde

Većina ultrazvučnih tehnika se oslanja na primanje refleksije defekta, u obzir dolazi i refleksija od samo određenih delova defekta. ToFD tehnika detektuje pukotine koristeći signale koji se difraktiraju sa ekstremiteta, gornjeg i donjeg vrha defekta. Dve ugaone talasne sonde (obično između 2 i 10MHz frekvencije), se koriste u režimu odašiljanje-prijem, po jedna sonda sa svake strane zavarenog spoja. Divergencija snopa je takva da se proverava većina debljine materijala, iako za deblje objekte ispitivanja može biti potrebno više od jednog odvajanja sonde. Kada zvuk udari u vrh prsline, ovo deluje kao sekundarni odašiljač (emiter), koji rasipa zvuk u svim pravcima (a neki i u pravcu prijemne sonde), sl.18. [59].

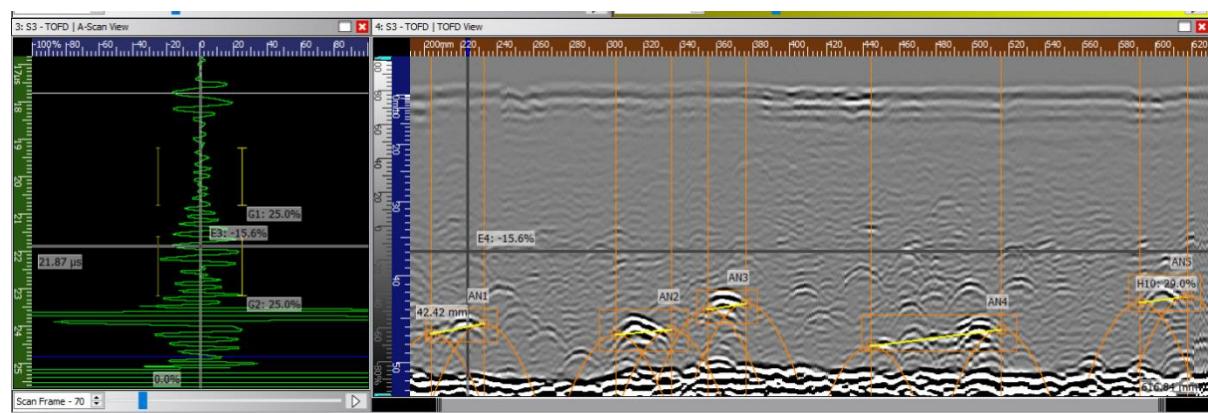
Slika 19: Digitalni ToFD snimak, , Kragujevac

Signali su prikazani kao slika u „sivoj-skali“ sa defektima kao naizmeničnim belim i crnim resama, sl.19. Difraktirani signali sa ekstremiteta pojavljuju se kao signali koji dolaze u različito vreme na prijemnik. Izvođenjem geometrijskih proračuna može se dobiti procena dimenzije defekta kroz debljinu.

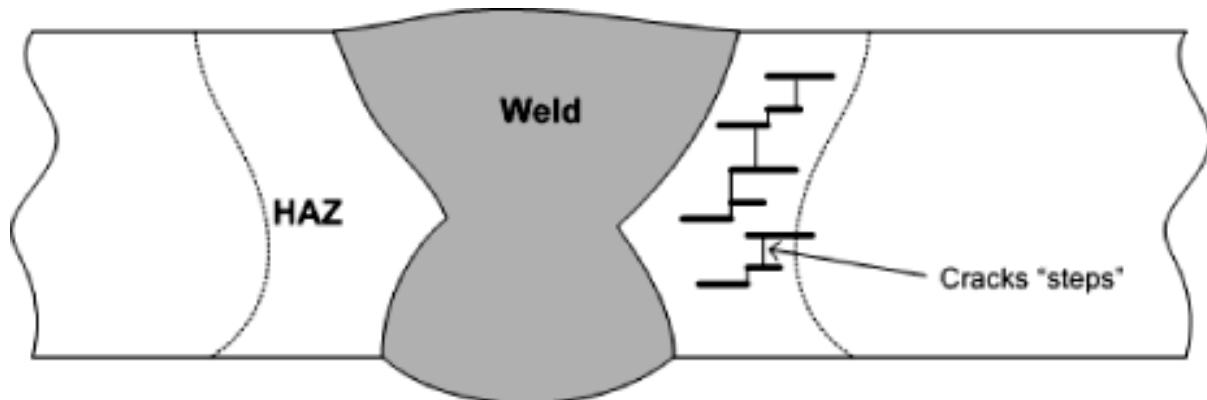
Slika 20: Šema SOHIC oštećenja na zavarenom spaju, koji može a ne mora biti spojen

Zbog poteškoća u tumačenju slike, takođe treba očekivati da TOFD pretraživanje možda neće moći da pouzdano dimenzioniše SOHIC (posebno sadržane prsline, tokom najranijih faza razvoja prsline), sl.20. SOHIC se obično primećuje u zavarenim spojevima u osnovnom metalu u blizini zone uticaja toplove (ZUT), orijentisane u pravcu kroz debljinu. SOHIC opisuje niz prsline, poređanih upravno na zaostali napon zavarivanja, koje su formirane spajanjem malih pukotina izazvanim vodonikom u čeliku. Najgori slučaj SOHIC-a bi bile prsline povezane (stепено) kroz zid, upravne na jedno od glavnih naprezanja membrane od, na primer, opterećenja pod pritiskom. -----

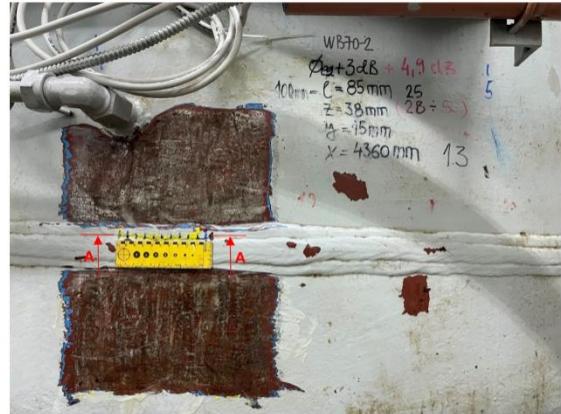
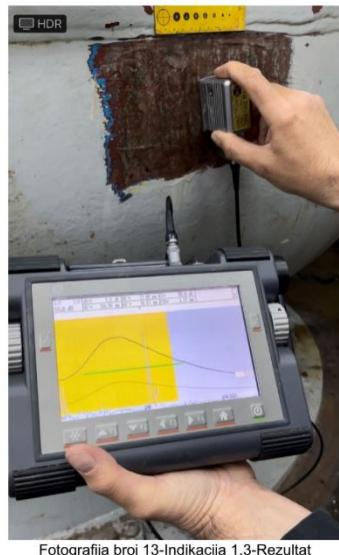
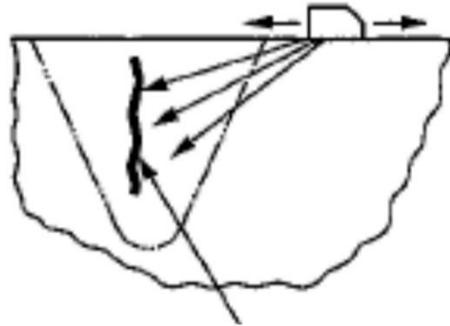
Fotografija broj 11-Indikacija 1.3-Položaj indikacije

Fotografija broj 13-Indikacija 1.3-Rezultat ispitivanja-Zona maksimalnog ehoa

Skica broj 1-Prostiranje reflektora u pravcu kroz debeljinu zavarenog spoja

Slika 21: Rezultati dobiveni konvencionalnim UT ispitivanjem (UT Pulse-Echo Technique) za indikacija br 1.3 (SP 970)

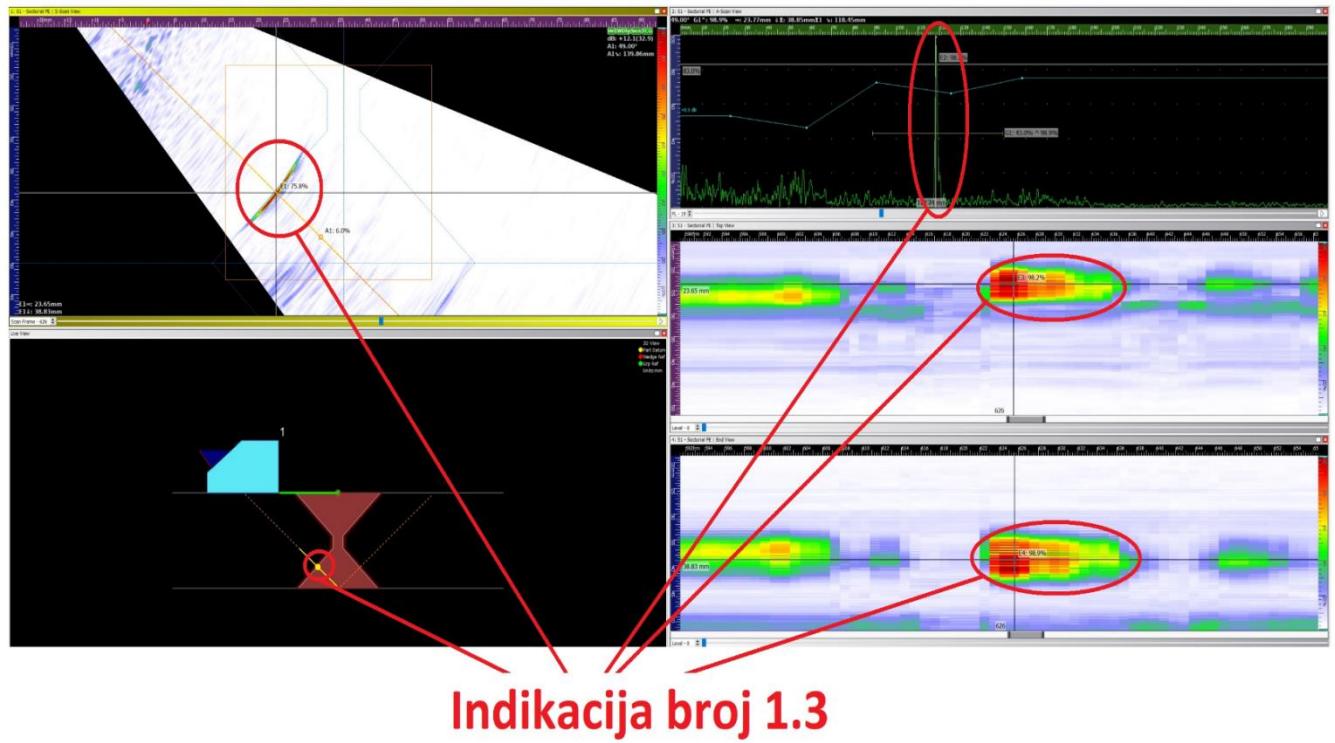
Slika 22: Rezultati dobijeni tehnikom faznog niza PAUT (eng. Phased Array Ultrasonic Technique) za indikacija br 1.3 (SP 970)

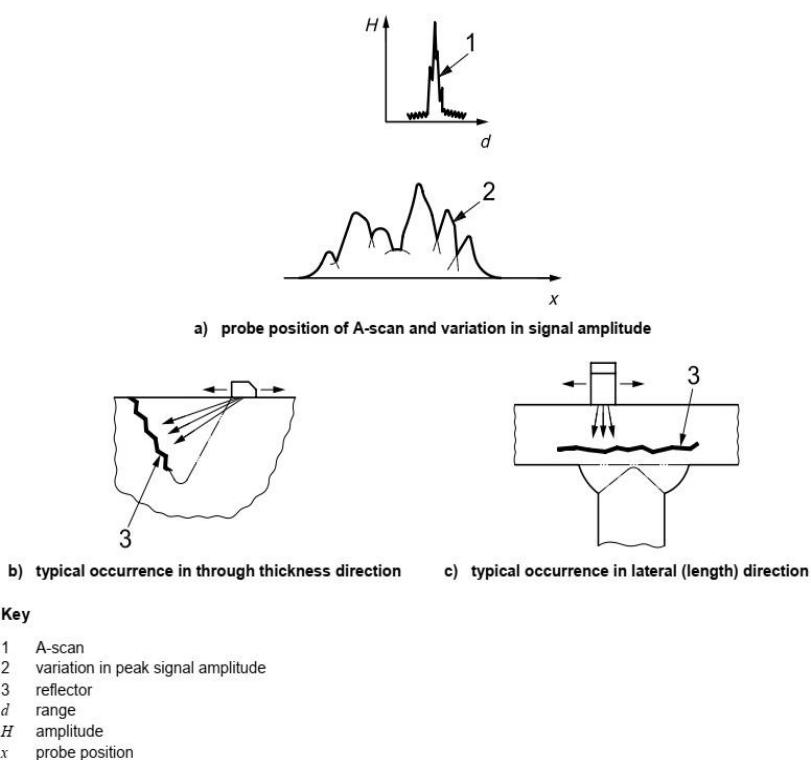
One variant, at near normal incidence, is shown in Figure C.3. At any probe position, the A-scan shows a single but ragged echo. As the probe is moved, this may undergo large (greater than ± 6 dB) random fluctuations in amplitude. The fluctuations are caused by reflection from different facets of the reflector, and by random interference of waves scattered from groups of facets.

Figure C.3 — Pattern 3 ultrasonic response

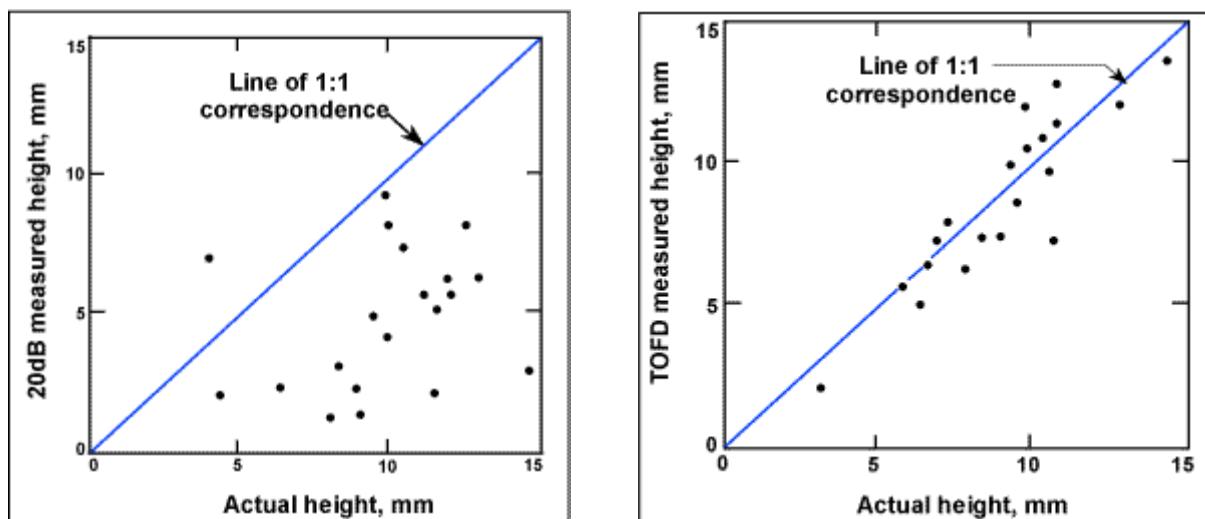
Tehnika dimenzionisanja ToFD obezbeđuje bolju korelaciju između izmerenih i stvarnih visina prslina od tehnike decibelskog pada, slika 25. Zajednička ispitivanja

Slika 25: Levo:Konvencionalna UT tehnika; Desno: ToFD tehnika

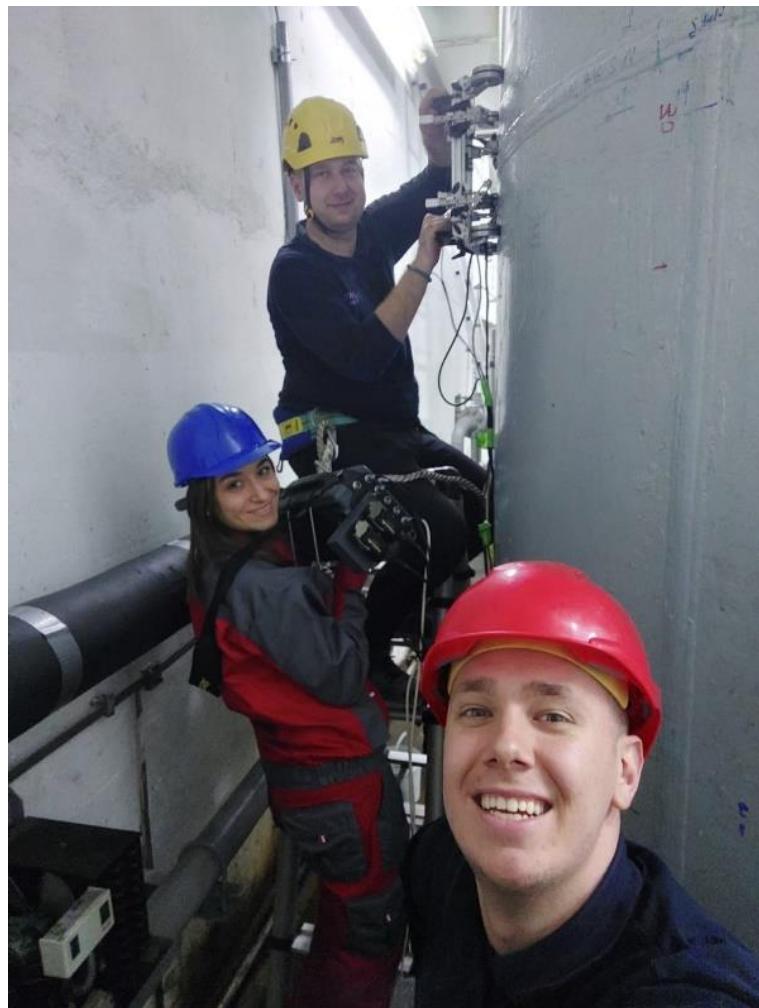
Slika 26(a). Ispitivanje SP 970 naprednim metoda PAUT i ToFD; Ispitivači: Filip Pavlović, Miloš Pantelić (IMW Institut – Kragujevac), Mirjana – F. Opačić (Innovacion Centar Mašinski Fakultete UB); uređaj: Sonatest Veo +

Nakon završnog konvencionalnog UT ispitivanja svih sudova, za detaljnija ispitivanja naprednim metoda UT ispitivanja su izabrane dve posude, SP 970 – sa defektom 5.6 i SP 971 - sa defektom 1.1. Pomenuti SP su ponovo testirani metodom konvencionalnog UT kao i sa naprednim metodama ultrazvučnog testiranja PA i TOFD (slika 26 a, b). Rezultati slede.

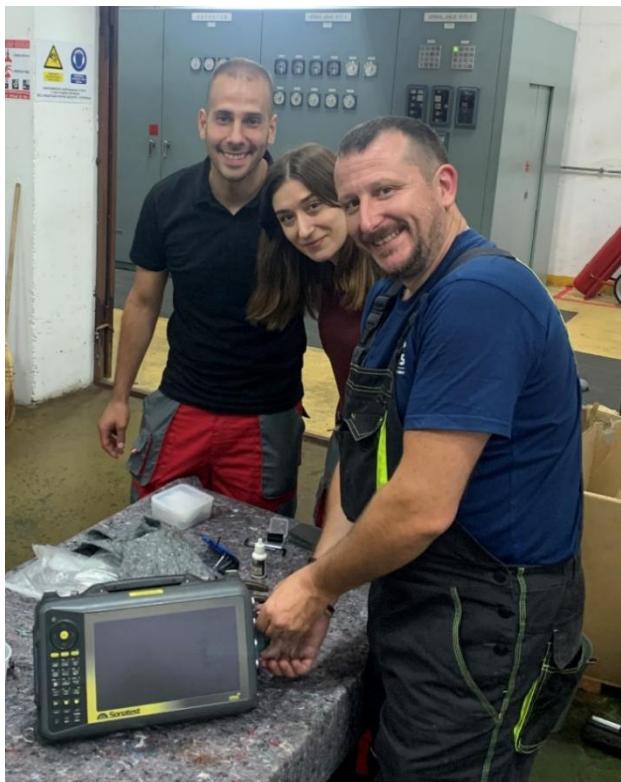
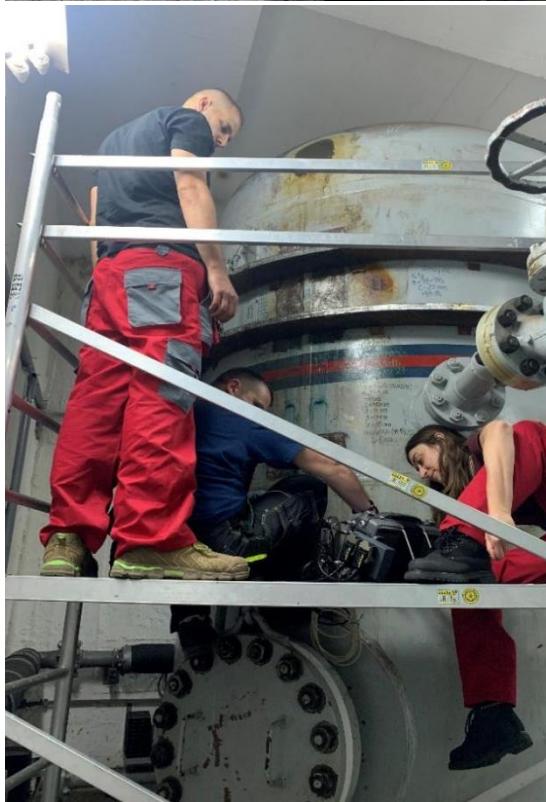
Slika 26(b). Ispitvanje SP 970 naprednim metoda PAUT i ToFD; Ispitivači: Milan Kozlovački (Zavod za zavarivanje), Stefan Kutlača (Trokut Test), Mirjana – F. Opačić (Innovacion Centar Mašinski Fakultete UB); uređaj: Sonatest Veo +

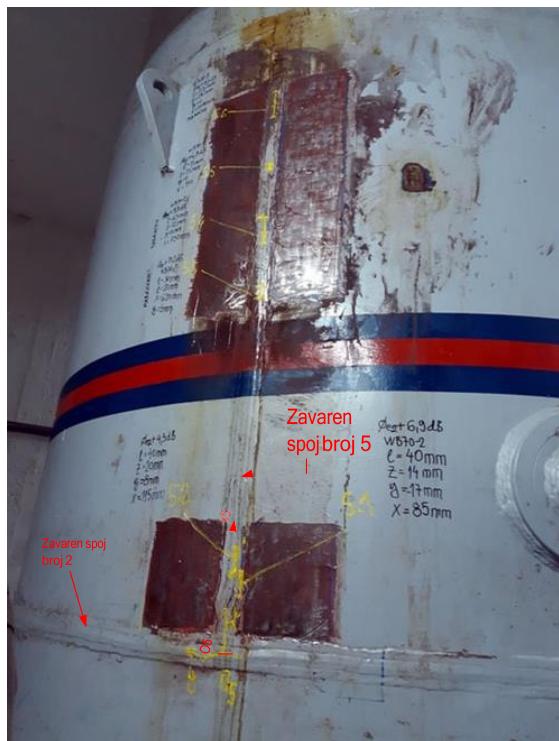
Slika 27: posuda 970/indikacija 5.6

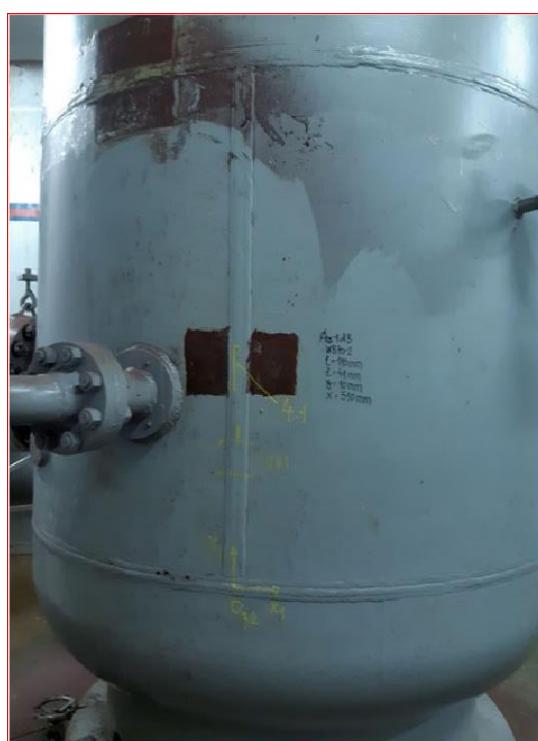
Slika 28: posuda 971/indikacija 1.1

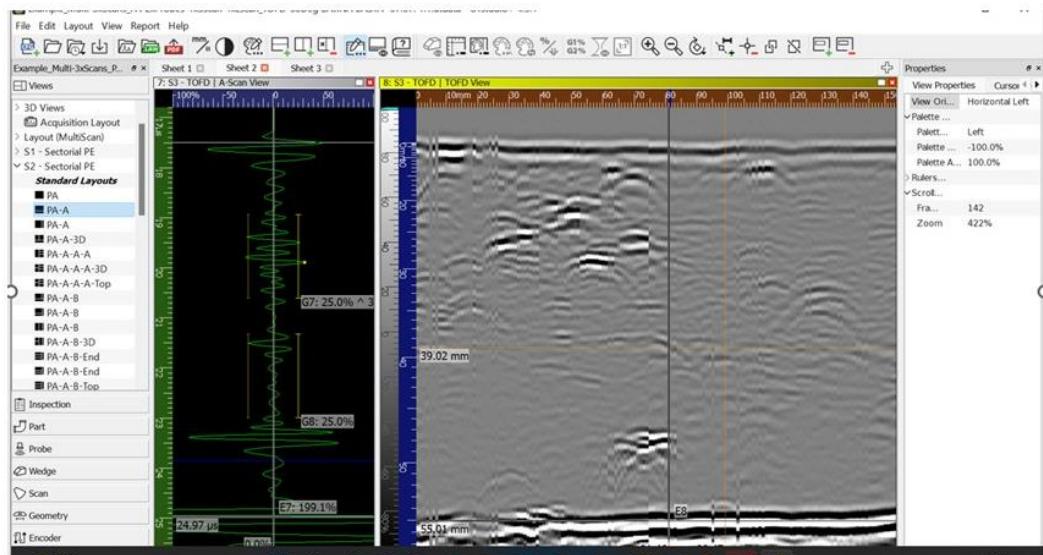
h) **Tabela 8.** rezultati TOFD ispitivanja za SP 971 sa defektom 1.1

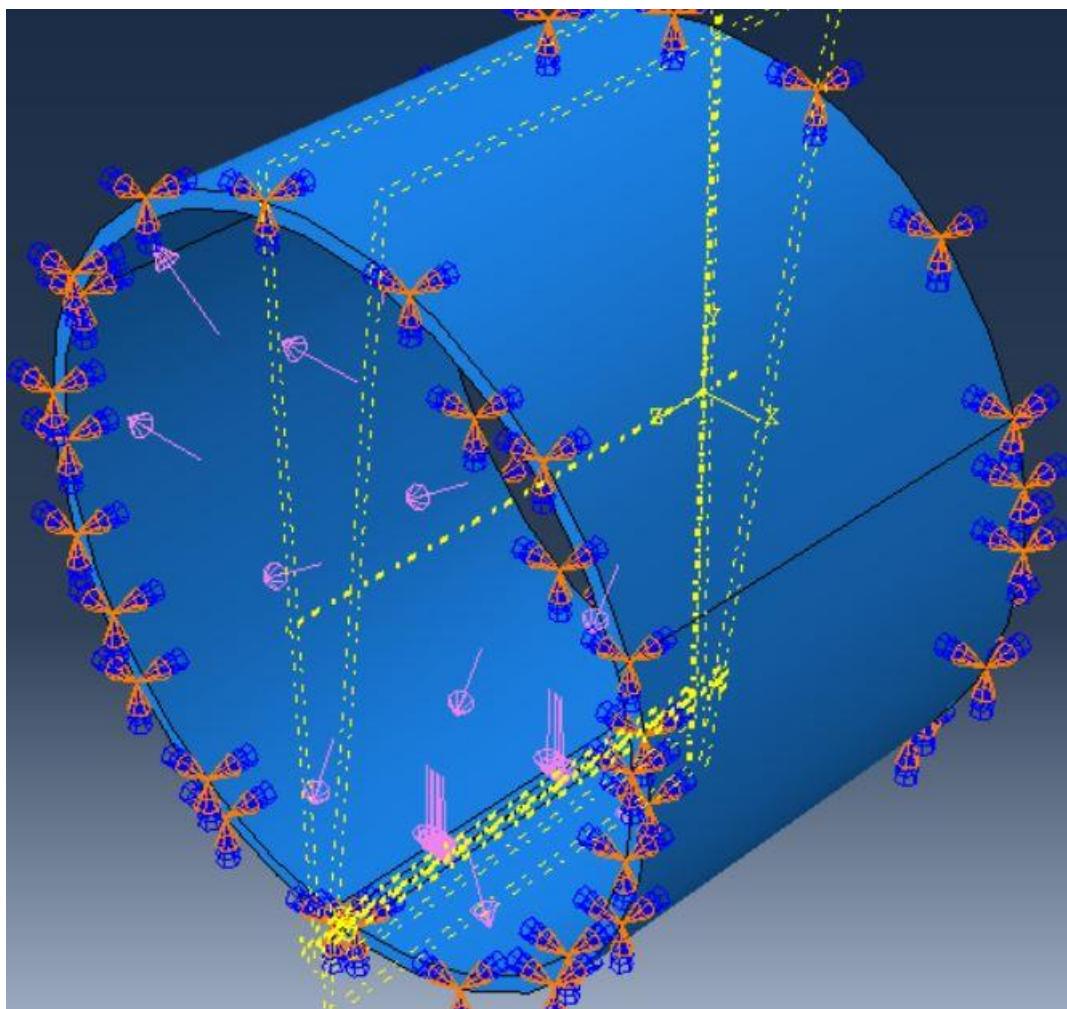
Slika 29. Model i granični uslovi prototipa dela posude SP 970

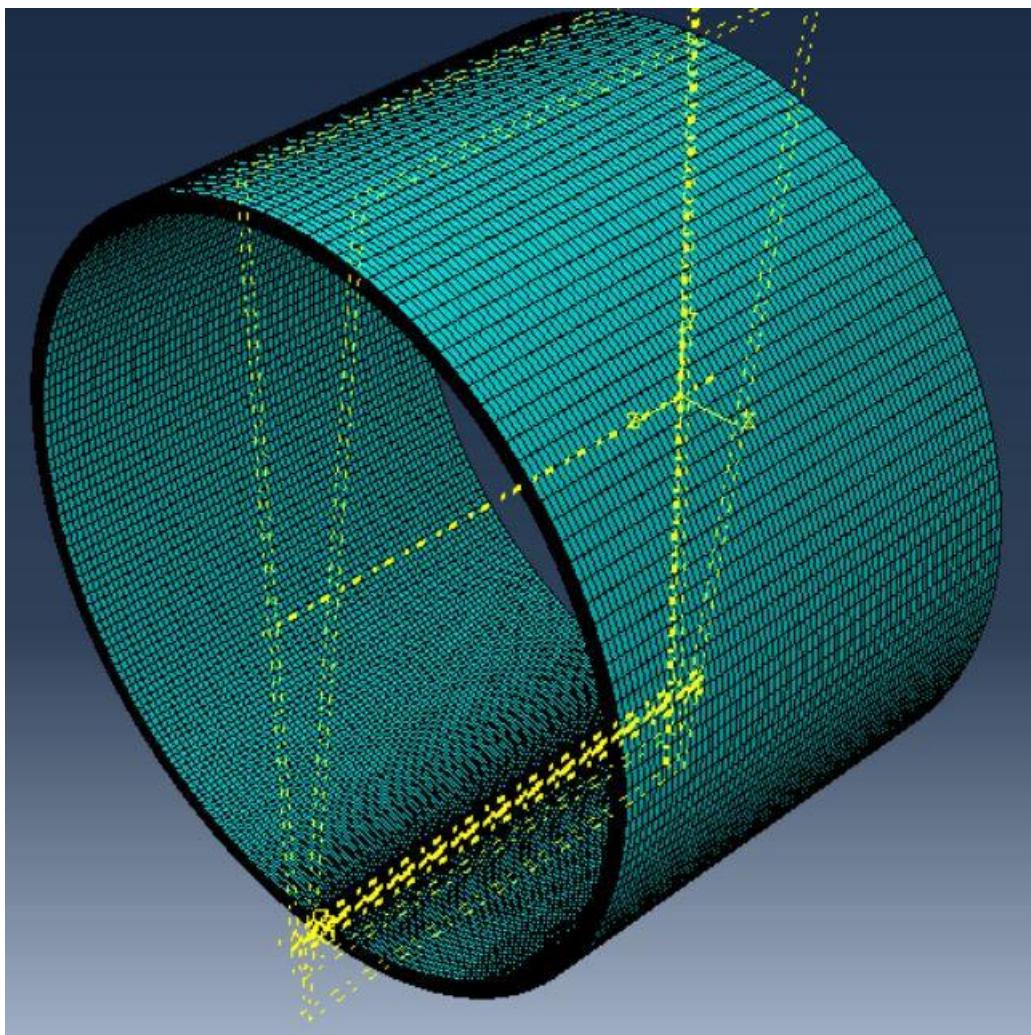
U oblasti oko zavarenog spoja, mreža je kreirana od manjih elemenata kako bismo dobili preciznije rezultate. U ostatku modela su korišćeni veći elementi iz razloga što delovi posude dovoljno daleko od zavrenog spoja nisu predmet našeg interesovanja. Za simulaciju posude bez prsline, ukupan broj elemenata bio je 327180, dok je ukupan broj čvorova bio 350740. Za simulaciju posude sa prslinom korišćen je isti broj elemenata, dok je ukupan broj čvorova bio 403706.

Slika 30. Mreža konačnih elemenata prototipa dela posude SP 970

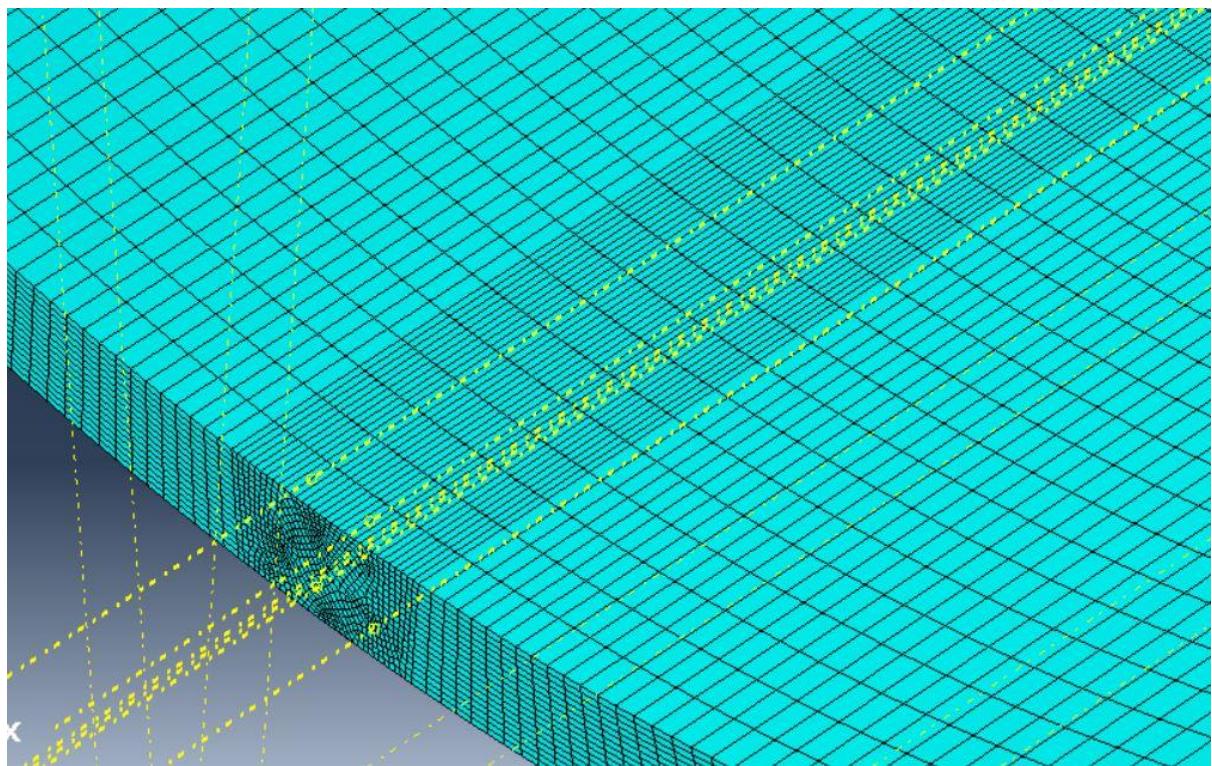
Slika 31. Detaljniji prikaz mreže konačnih elemenata u zavarenom spoju za oba modela

Na slikama koje slede prikazna je detaljnija mreža konačnih elemenata u zavarenom spoju za oba modela, kao i u položaj prsline u modelu koji sadrži prslinu. (slika 31, 32.)

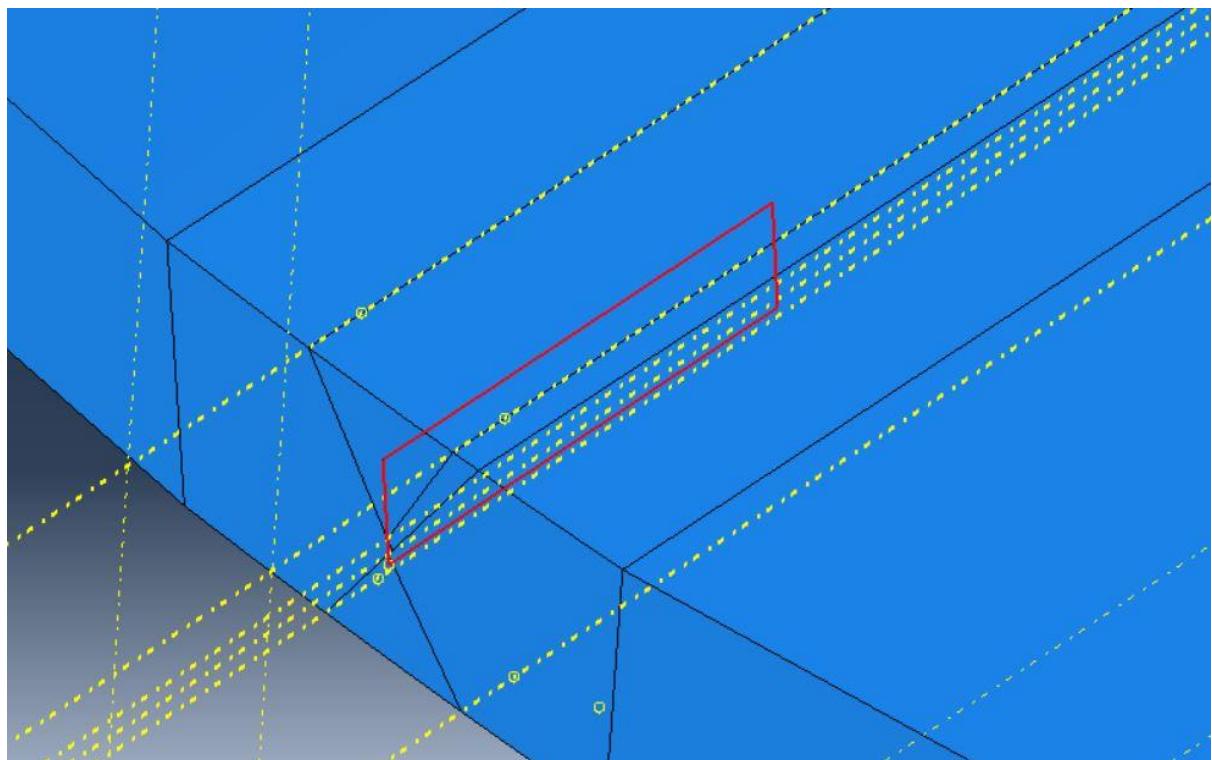
Slika 32. Tačan položaj prsline u numeričkom modelu
