**PROCENA INTEGRITETA ZAVARENIH
SPOJEVA SA NEPRIHVATLjIVIM
GREŠKAMA**

**INTEGRITY ASSESSMENT OF WELDED
JOINTS WITH UNACCEPTABLE DEFECTS**

DOCTORAL DISSERTATION

In this work, advanced ultrasonic methods PAUT and TOFD were used to obtain a precise image of defects in compressed air pressure vessels in the Bajina Bašta Reversible Hydropower Plant (RHEBB), which were previously detected and assessed as unacceptable by conventional non-destructive testing (NDT) methods. It has been shown that the use of NMIBR, PAUT and TOFD is of utmost importance for the decision-making process based on integrity and risk assessment.

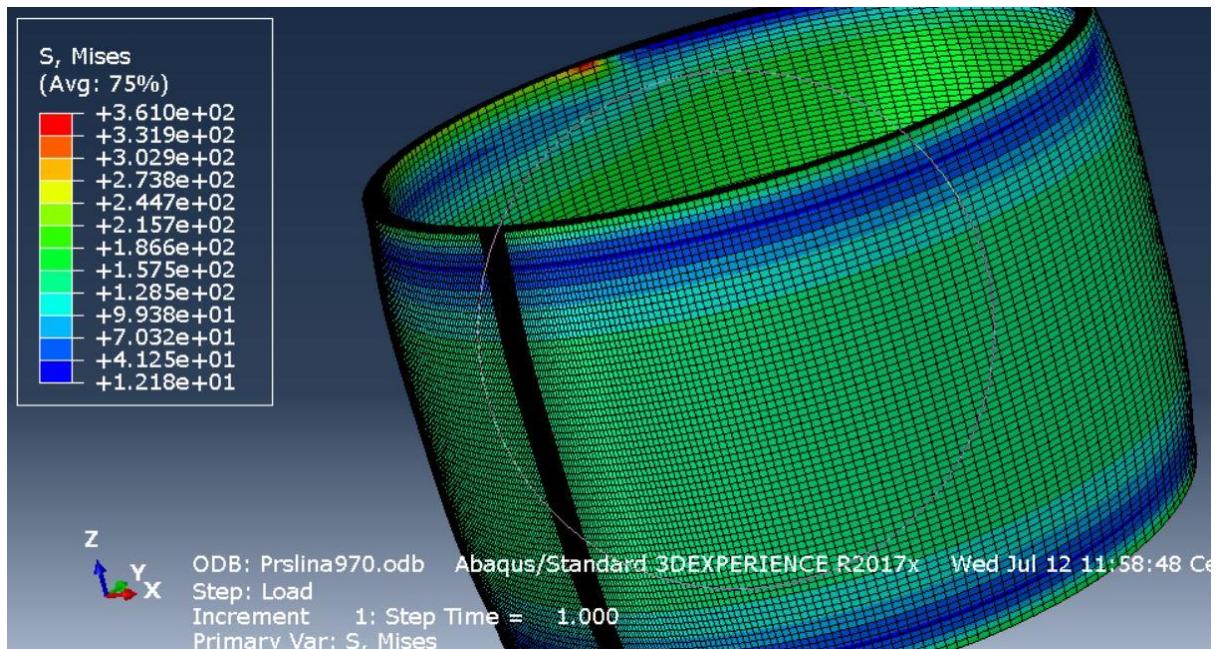
Slika 33: Numerički rezultati naponske analize za kompletan model bez prsline

Detaljan prikaz rezultata numeričke simulacije dat je na slikama 33, 34. i 35. Slika 33. prikazuje naponsko stanje u celoj posudi, dok je na slici 34. prikazano naponsko stanje u samom zavrenom spoju. Slika 35. prikazuje raspodelu napona u samom zavrenom spoju po poprečnom preseku.

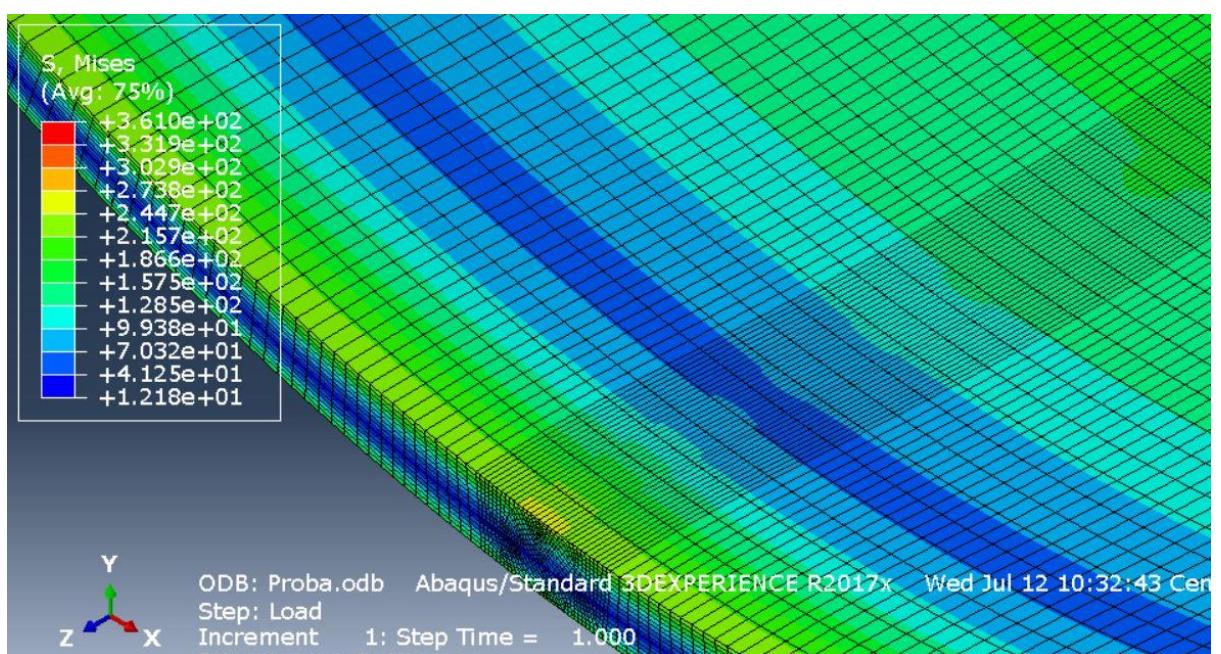
Slika 34.: Detaljniji prikaz napona u neposrednoj blizini zavarenog spoja

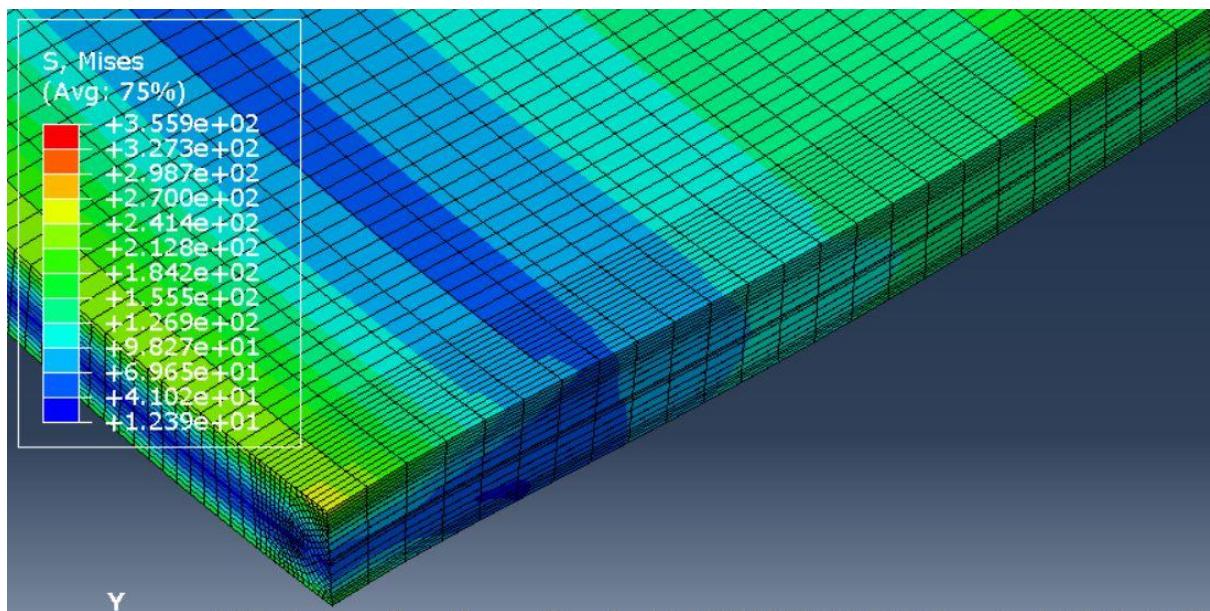
Slika 35.: Prikaz naponskog stanja duž zavarenog spoja bez prsline

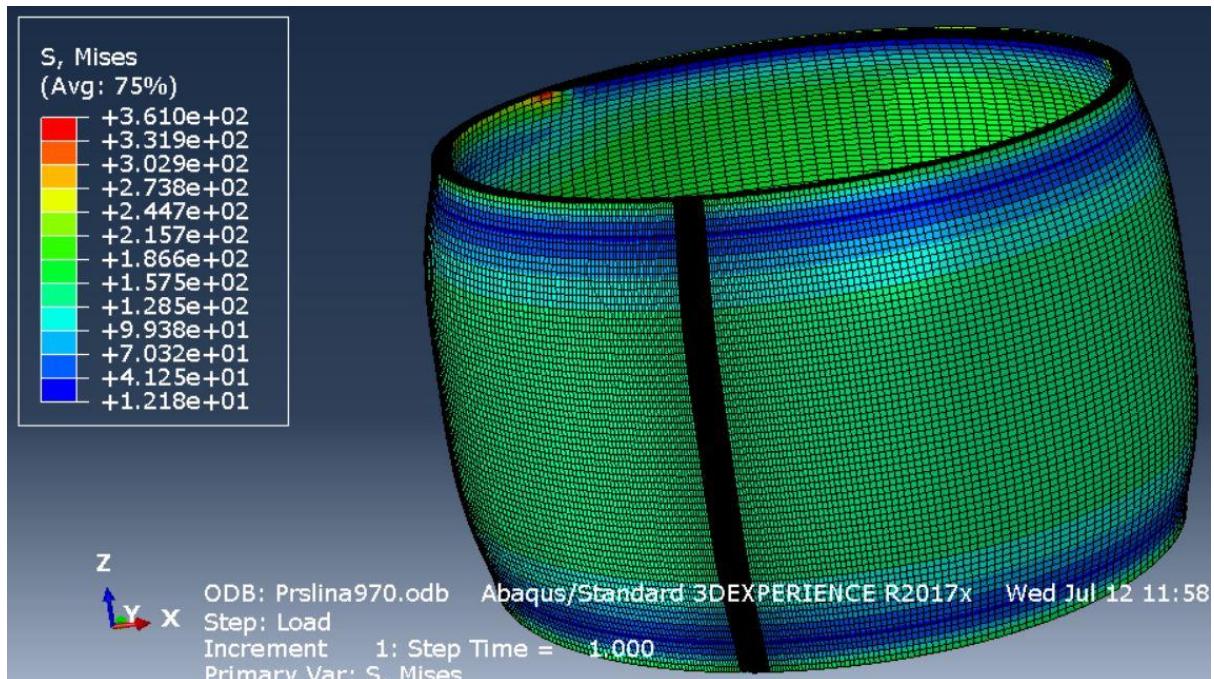
Slika 36: Numerički razultati naponske analize za kompletan model sa prslinom

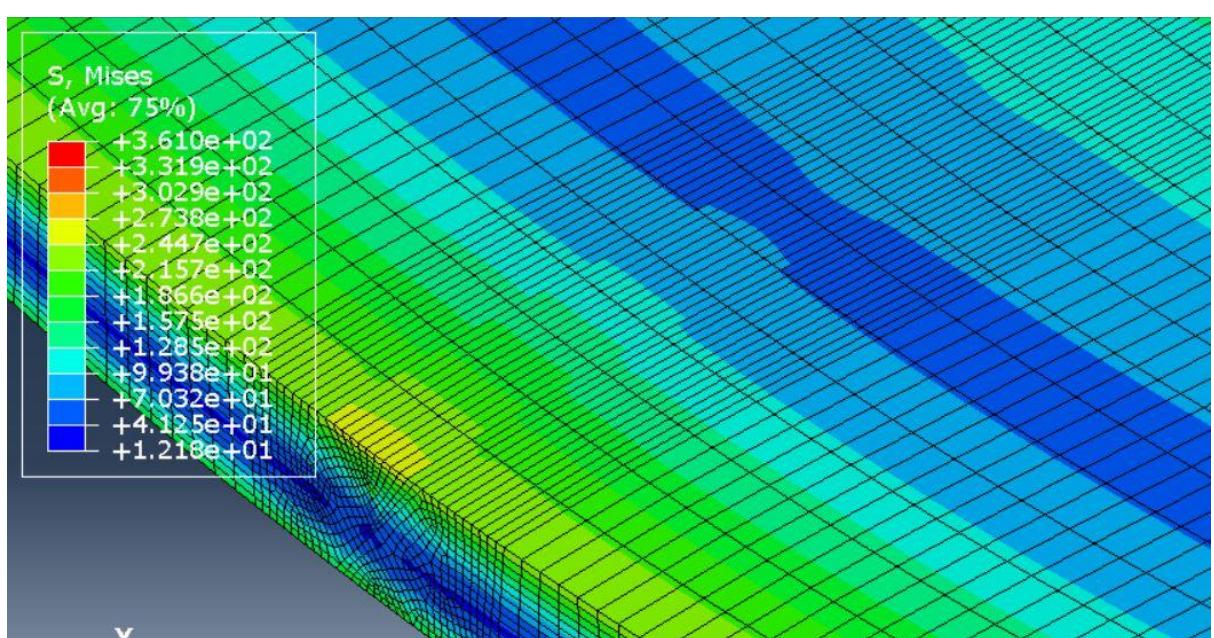
Slika 37: Detaljniji prikaz napona u neposrednoj blizini zavarenog spoja za numerički model sa prslinom

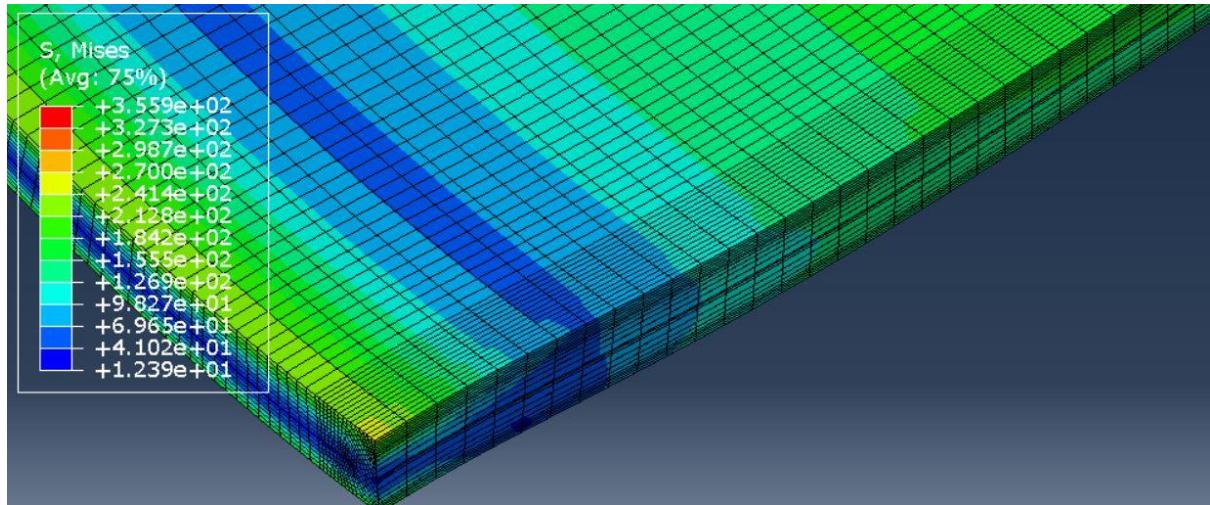
Slika 38: Prikaz naponskog stanja duz zavarenog spoja sa prslinom

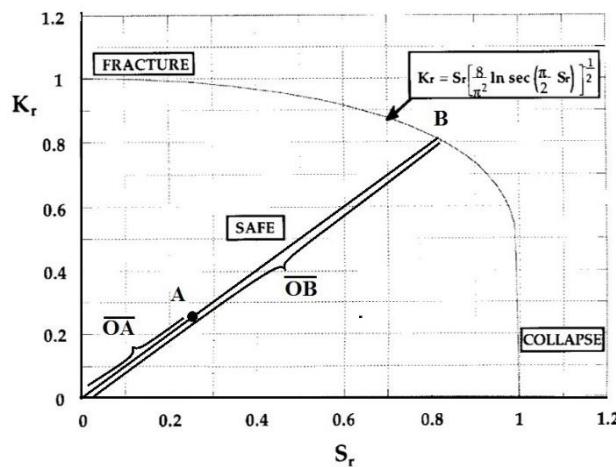
između plastičnog kolapsa i krtog loma; ako je tačka (K_r, S_r) ispod granične krive, konstrukcija je bezbedna, slika 39.

Figure 39. Dijagram analize loma (eng. FAD) [64]

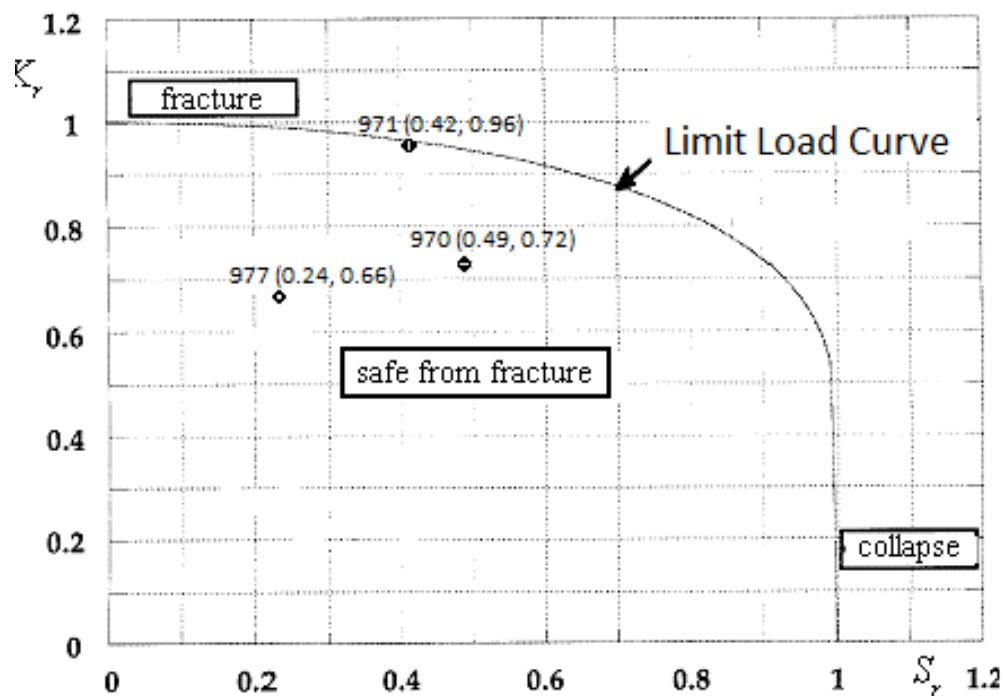
Slika 40. Tačke u FAD za posude pod pritiskom 970, 971

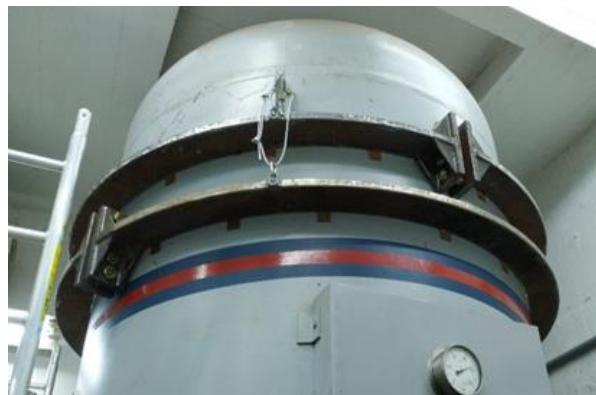
Slika 41. a) Specijalno dizajnersko rešenje za SP 970: ukrutni prsten oko lokacije defekta 5.6

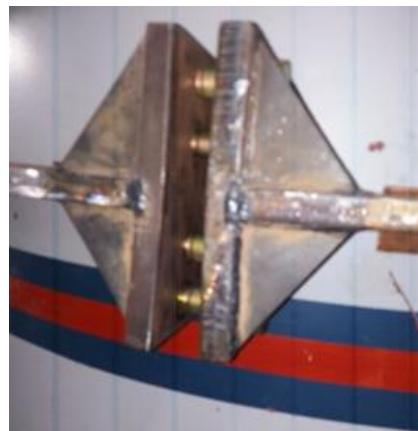
Slika 41. b) Specijalno dizajnersko rešenje za SP 970: ukrutni prsten oko lokacije defekta 5.6- stezni alat

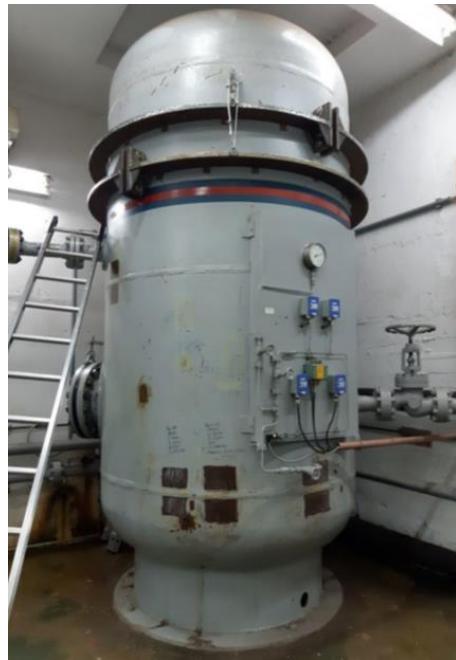
Slika 41. c) Specijalno dizajnersko rešenje za SP 970: ukrutni prsten oko lokacije defekta 5.6

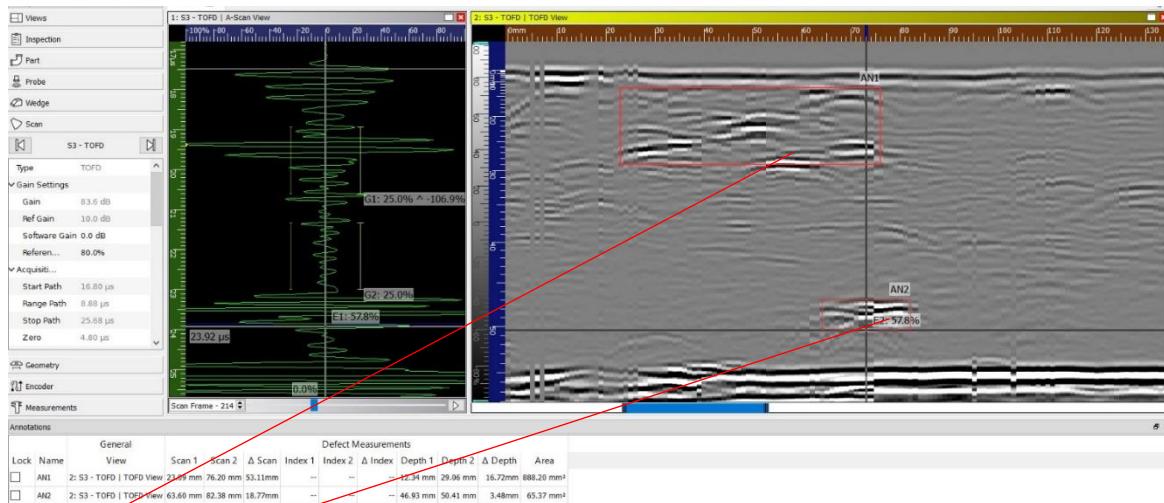
Grupa defekata označena poljem AN1 ima ukupnu dužinu($l(y)=53,11\text{mm}$), dubina($z(h)=16,72\text{mm}$) (a prostire se od 12,34 do 29,06mm)

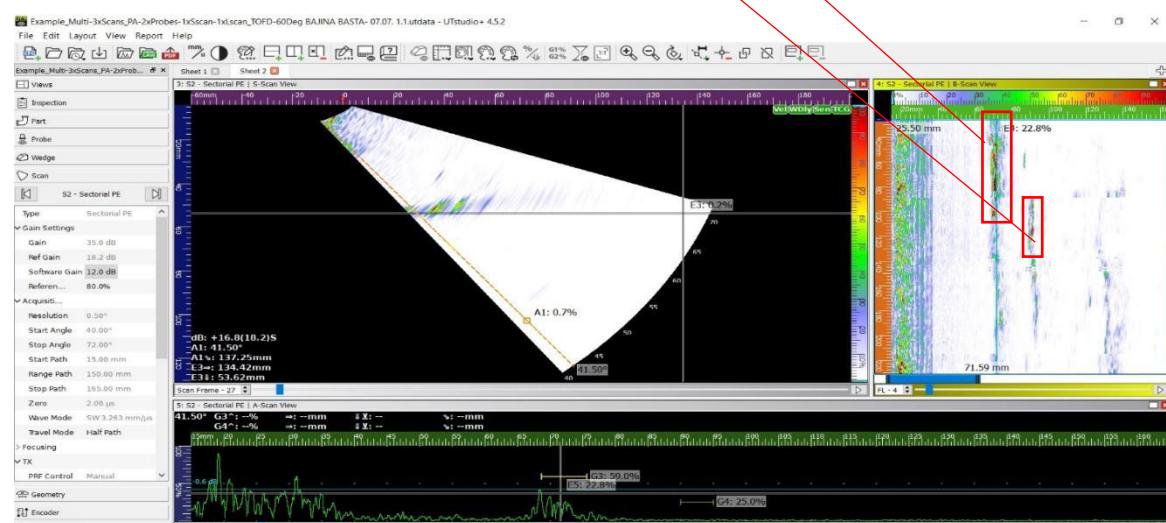
Slika 42. Rezultati PAUT i ToFD ispitivanja
